## PROCES VERBAL de DESCRIPTION des LIEUX

Dressé le DIX NEUF NOVEMBRE DEUX MILLE VINGT-CINQ  
A partir de 8 heures 30

**Sur la Commune de TAIN L'HERMITAGE (26600)**  
**Dans un ensemble immobilier situé 120, Avenue Jean Jaurès**

#### **I- Description de l'Immeuble :**

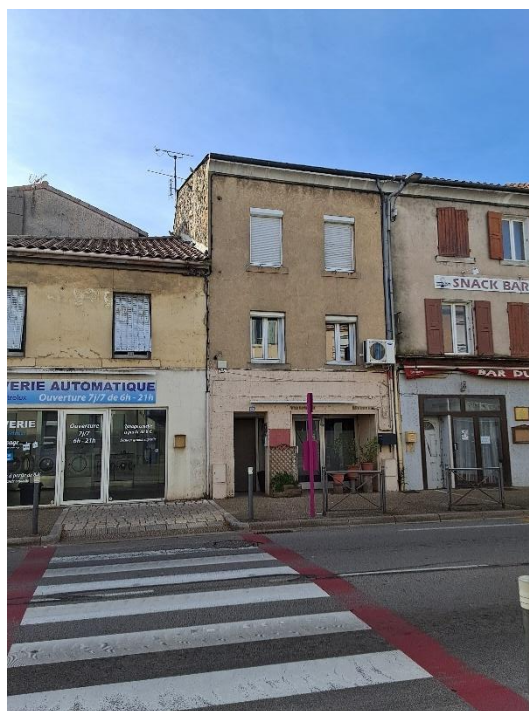
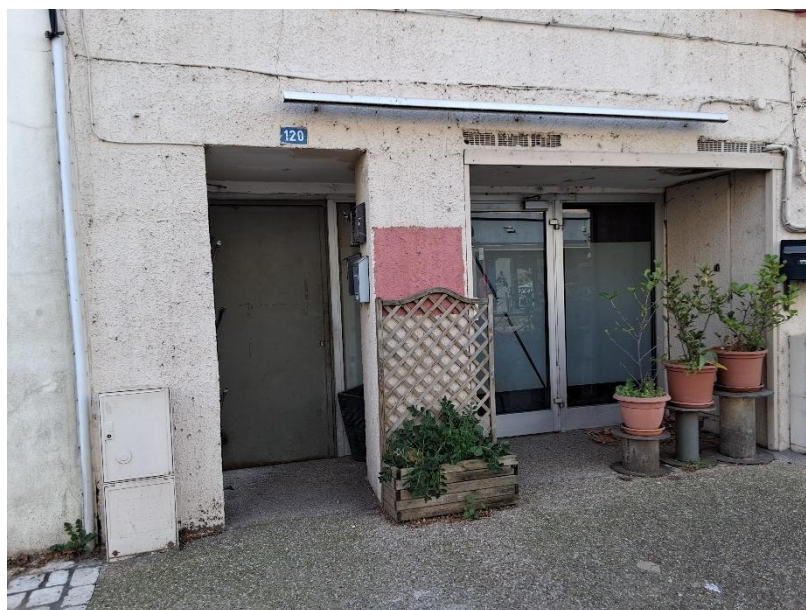
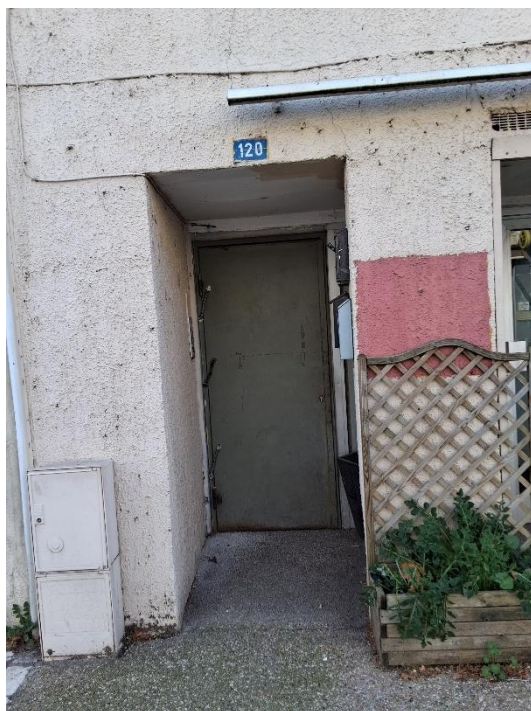
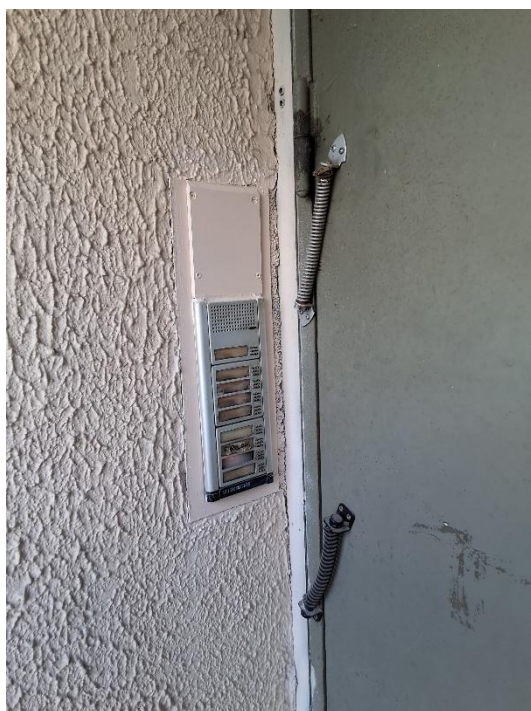
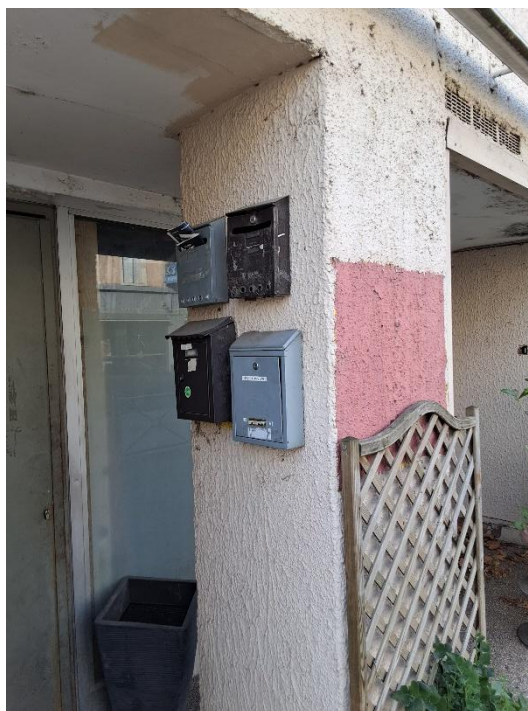
La façade est enduite et présente des traces d'usure et de vieillissement, avec un enduit de teinte beige-rosé légèrement dégradé. La face Est visible est brute, en pierres apparentes, et dépourvue d'enduit.

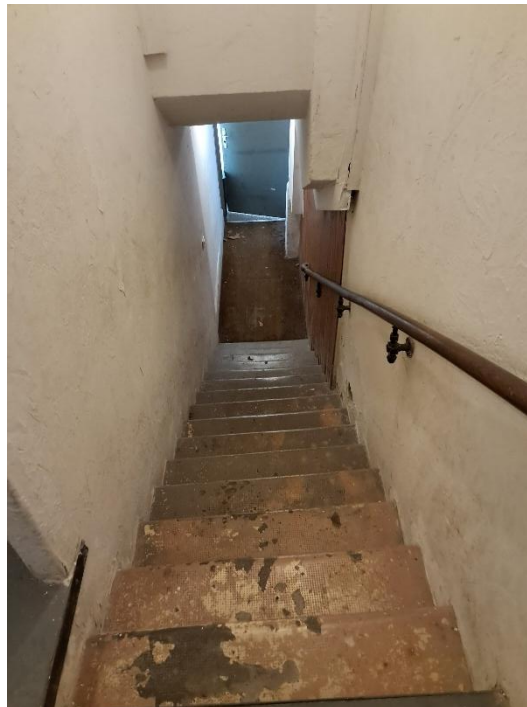
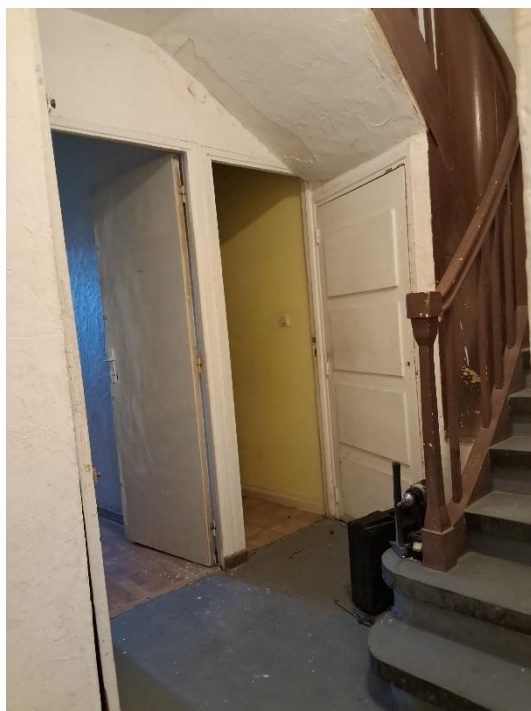
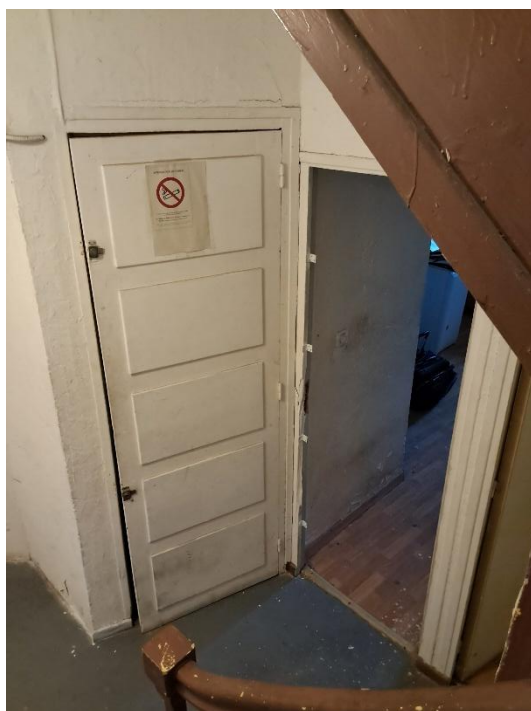
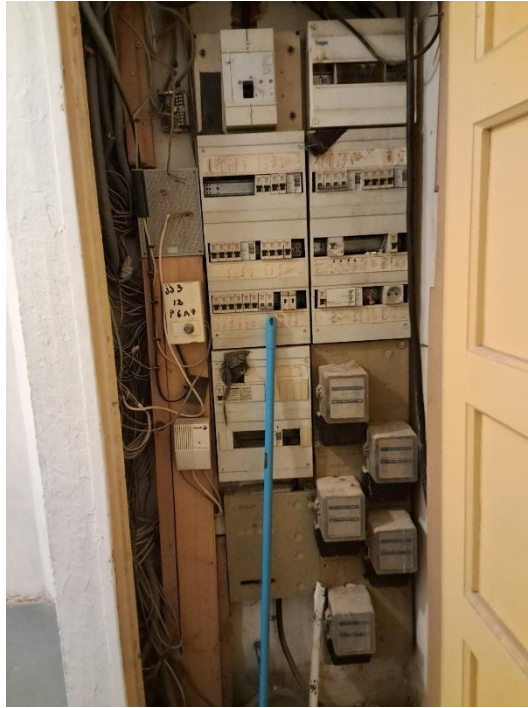
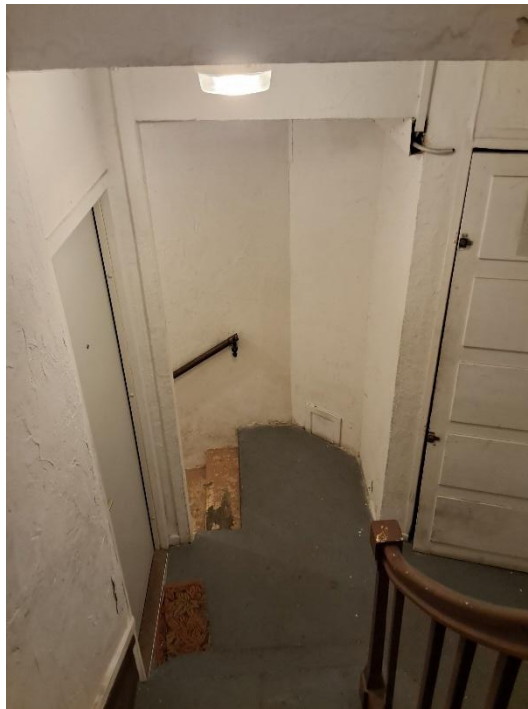
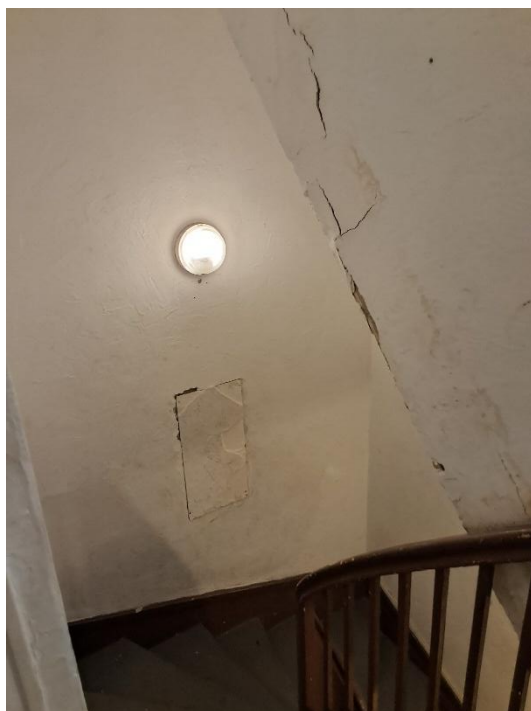
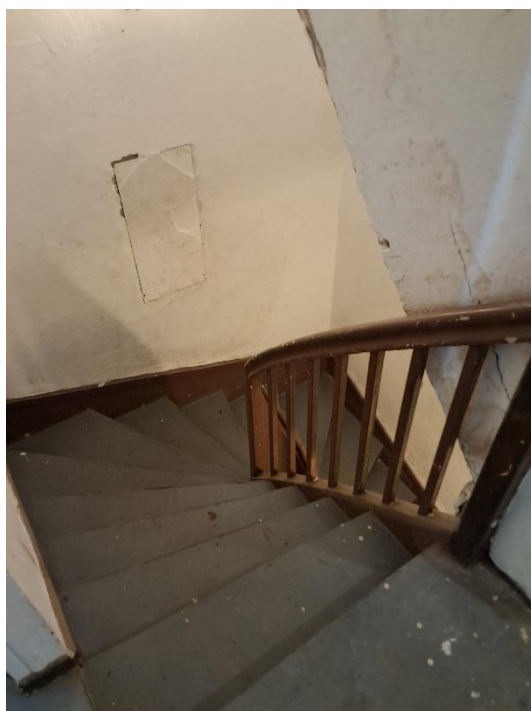
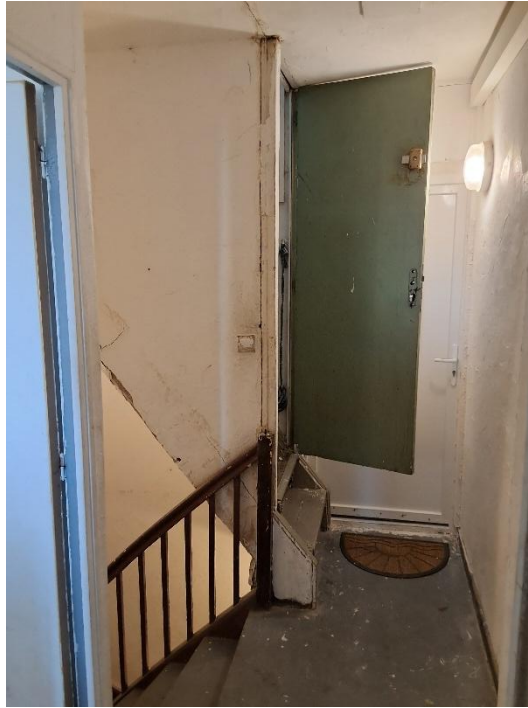
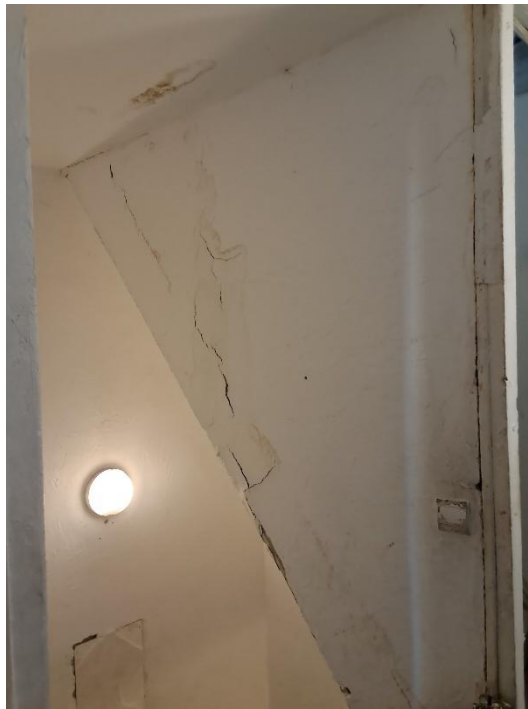
L'accès au premier niveau s'effectue par un escalier droit maçonné équipé d'une main courante en bois fixée sur le mur latéral droit. Les marches présentent un état d'usure avec des traces de passage, des salissures et d'écailllements.

L'accès au deuxième étage s'effectue par un escalier tournant en bois. Les marches présentent un état d'usure avec des traces de salissures et d'écailllements.

L'escalier est équipé d'une rampe en bois composée de balustres verticaux de teinte marron foncé, également en état de vétusté avec des traces d'usure et de peinture écaillée.

Les murs de la cage d'escalier sont enduits et peints en blanc, ils présentent des traces de salissures, de frottements ainsi que des fissures et des arrachements partiels de revêtement.

Les parties communes présentent un état général de vétusté.

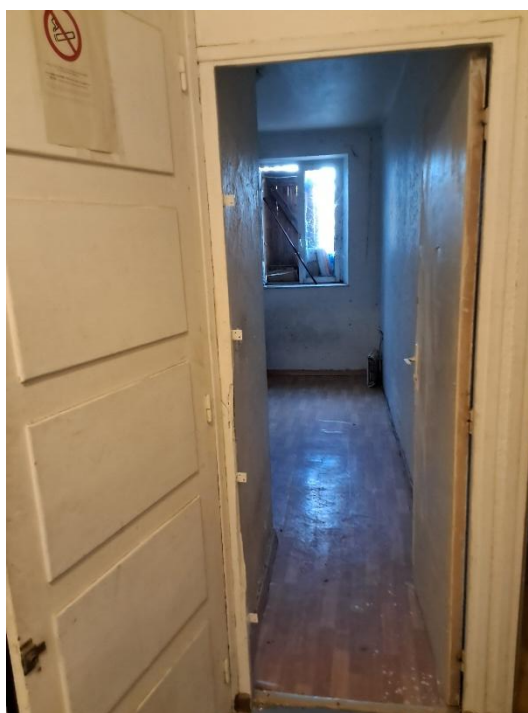
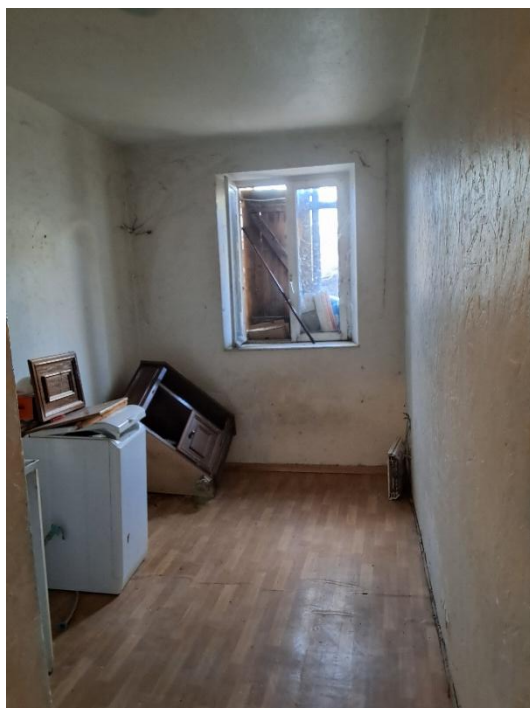
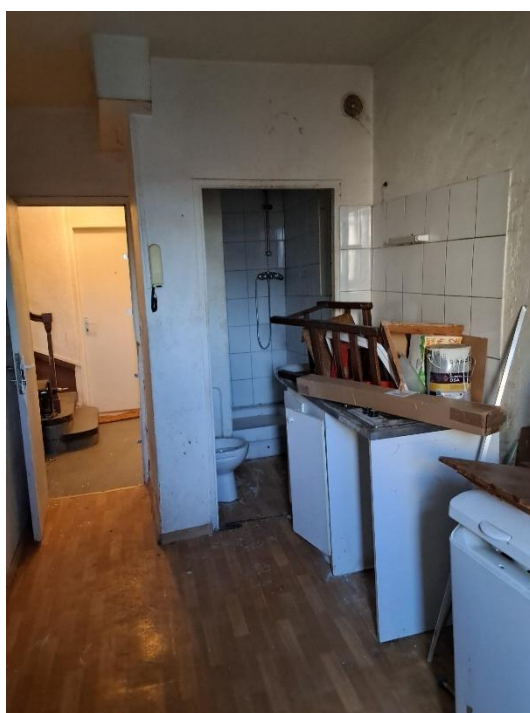
- Pièce principale : accès via porte en bois pleine avec bloc poignée cassé, dépourvu de serrure. La porte a été fixée au cadre. La pièce principale présente un sol recouvert d'un revêtement stratifié de teinte bois clair, qui présentent des traces d'usure et de salissures.  
Les murs et plafonds sont enduits et peints en blanc, avec de nombreuses traces de salissures, de frottements, d'impacts et des arrachements de revêtement laissant apparaître le support. Les plinthes sont en bois peint, en mauvais état.  
Côté Sud, le logement est équipé d'une fenêtre en bois à deux battants avec simple vitrage. Cette menuiserie est en état de dégradation avancée, cassée et ne ferme plus

- Coin cuisine : un coin cuisine est aménagé le long d'un mur, équipé d'un bloc-évier kitchenette de couleur blanche en état de vétusté avancée. Ce bloc comprend :

L'ensemble des équipements de cuisine présente un état de conservation médiocre avec traces de salissures, impacts et dégradations diverses.

- Chauffage : radiateur électrique vétuste avec fixations défectueuses, dont le bon fonctionnement n'a pas pu être vérifié
- 1 interphone dont le bon fonctionnement n'a pas pu être vérifié
- Salle d'eau/WC : équipé d'un WC, d'une douche et d'un lavabo. Les équipements sont vétustes et dégradés.

État général : le logement est encombré et présente un état général de vétusté important nécessitant d'importants travaux de rénovation et de remise aux normes.

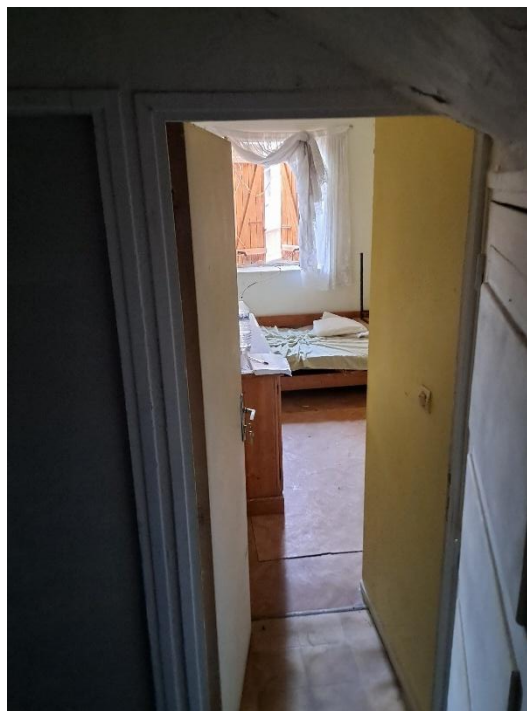
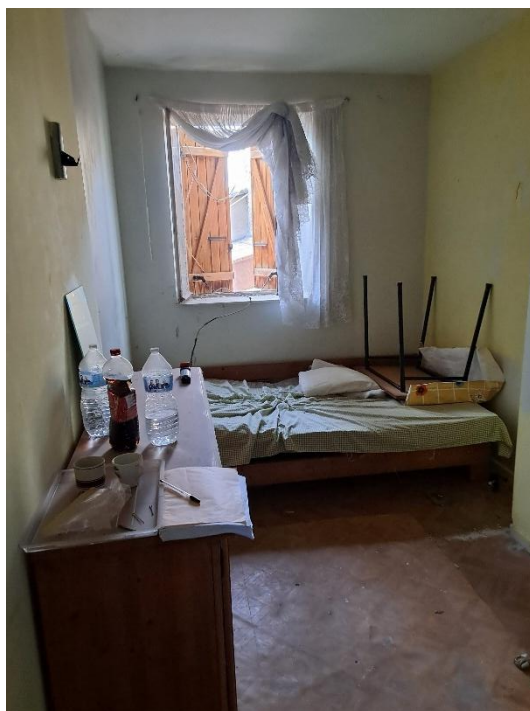
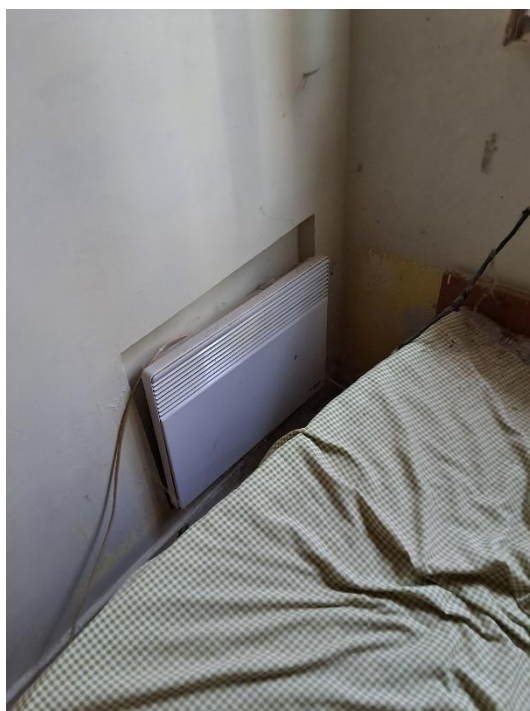
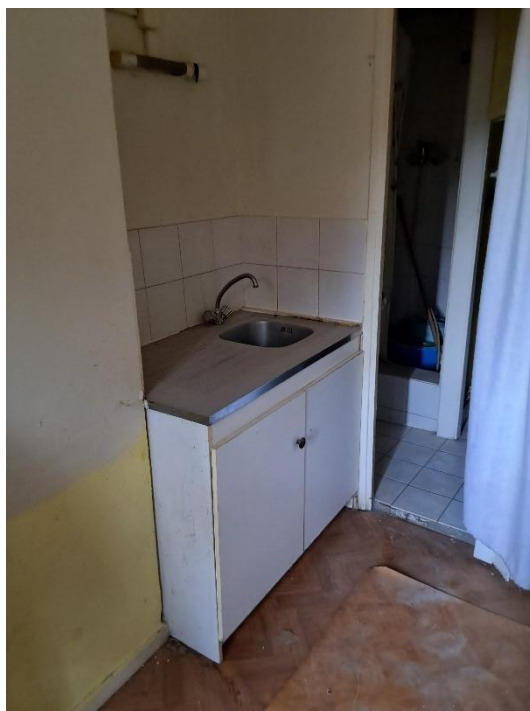
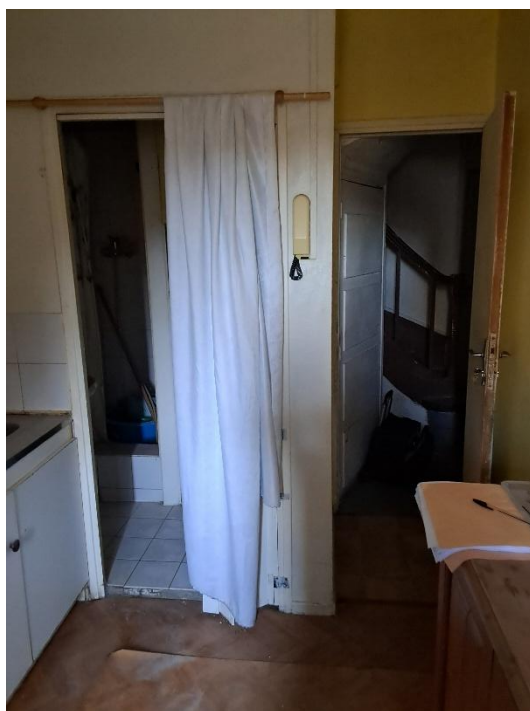
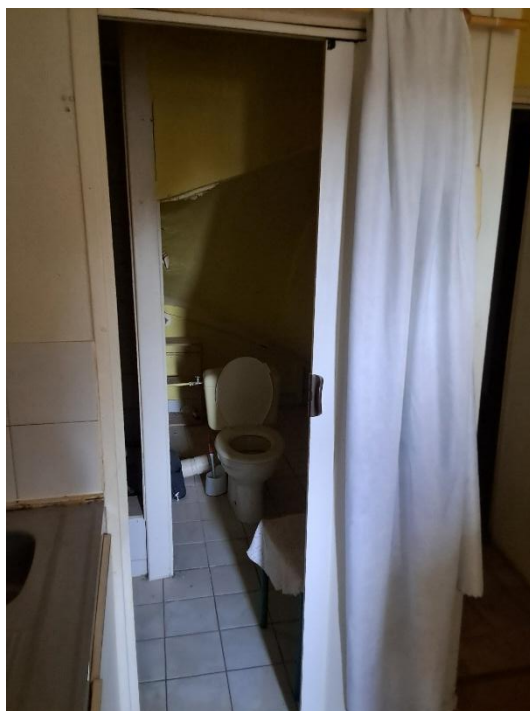
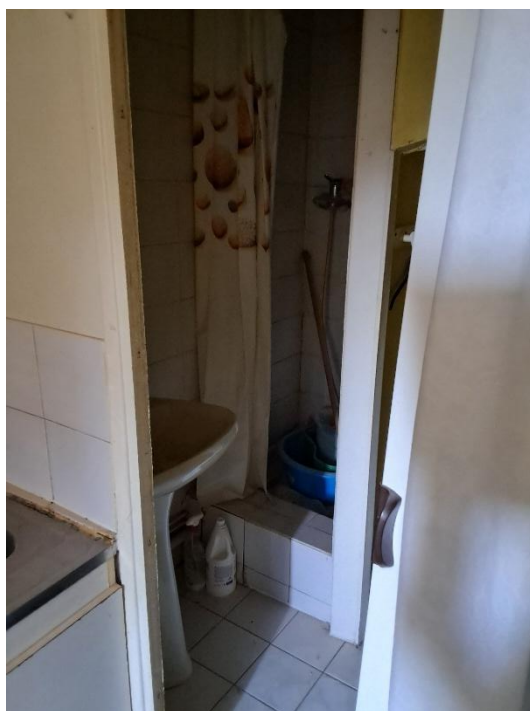
- Pièce principale : accès via porte en bois pleine avec bloc poignée et serrure. La pièce principale présente un sol recouvert d'un revêtement type lino de teinte bois clair, qui présentent des traces d'usure et de salissures. Les plinthes sont en bois peint, en mauvais état.  
Les murs et plafonds sont enduits et peints en blanc, avec de nombreuses traces de salissures, de frottements, d'impacts et des arrachements de revêtement laissant apparaître le support.  
Côté Sud, le logement est équipé d'une fenêtre en bois à deux battants avec simple vitrage, et de volets battants en bois. Cette menuiserie est en état de dégradation avancée, cassée et ne ferme plus.

L'ensemble des équipements de cuisine présente un état de conservation médiocre avec traces de salissures, impacts et dégradations diverses.

- Chauffage : radiateur électrique vétuste dont le bon fonctionnement n'a pas pu être vérifié
- 1 interphone dont le bon fonctionnement n'a pas pu être vérifié
- Salle d'eau/WC : équipé d'un WC, d'une douche et d'un lavabo. Les équipements sont vétustes et dégradés.

État général : le logement est encombré et présente un état général de vétusté important nécessitant d'importants travaux de rénovation et de remise aux normes.

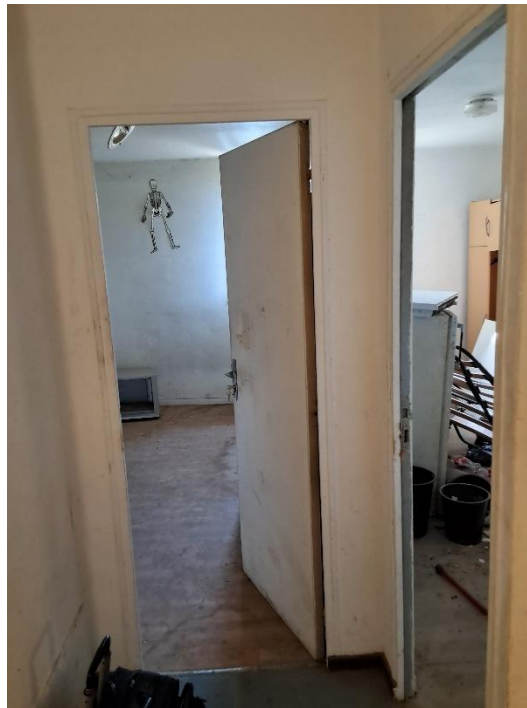
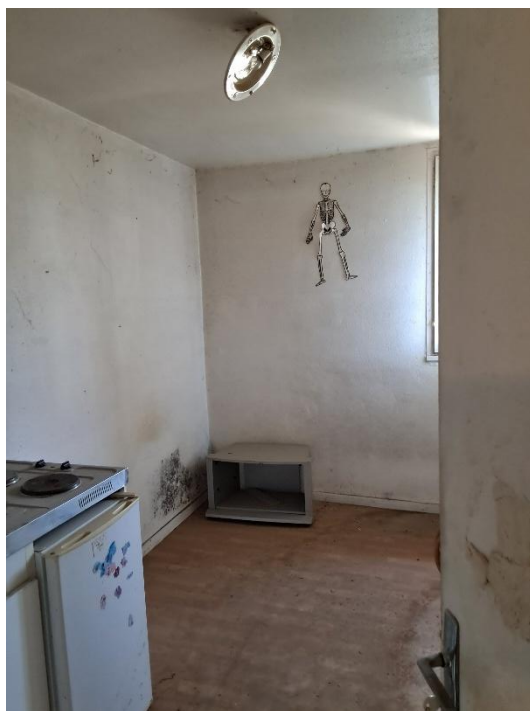
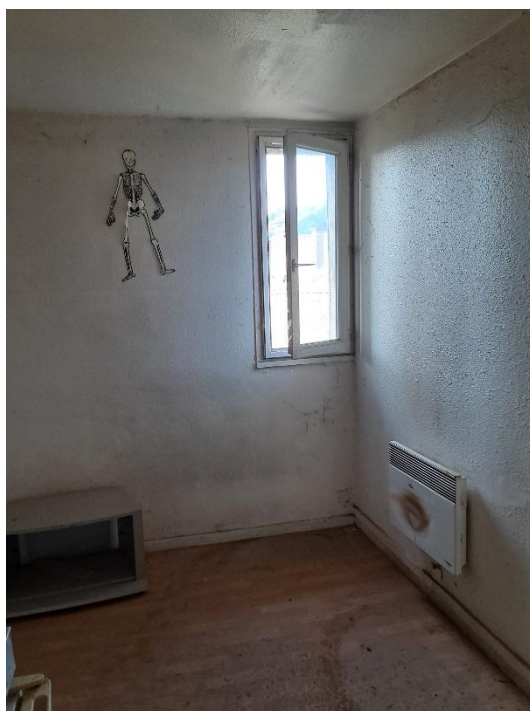
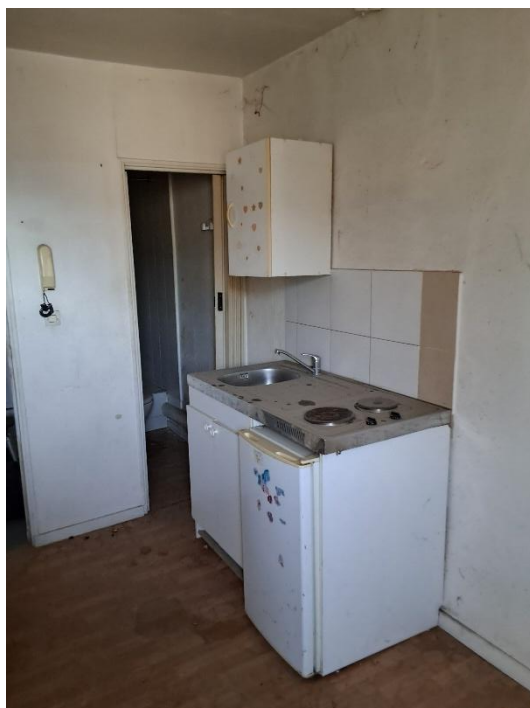
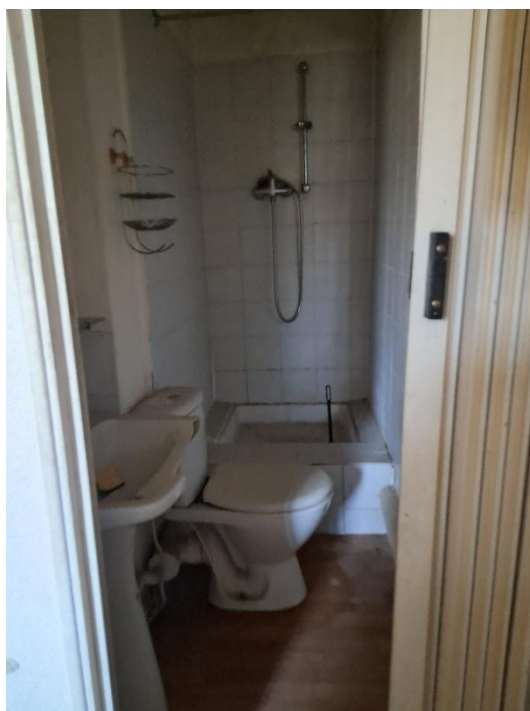
L'ensemble des équipements de cuisine présente un état de conservation médiocre avec traces de salissures, impacts et dégradations diverses.

- Chauffage : radiateur électrique vétuste dont le bon fonctionnement n'a pas pu être vérifié
- 1 interphone dont le bon fonctionnement n'a pas pu être vérifié
- Salle d'eau/WC : équipé d'un WC, d'une douche et d'un lavabo cassé. Les équipements sont vétustes et dégradés.

État général : le logement est encombré et présente un état général de vétusté important nécessitant d'importants travaux de rénovation et de remise aux normes.

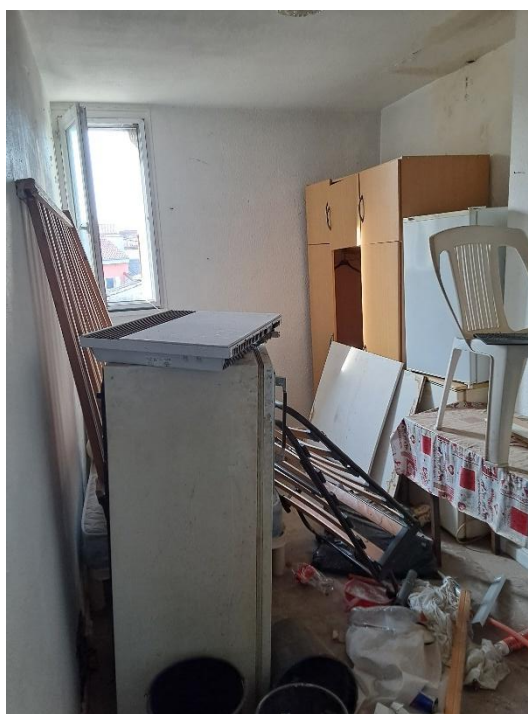
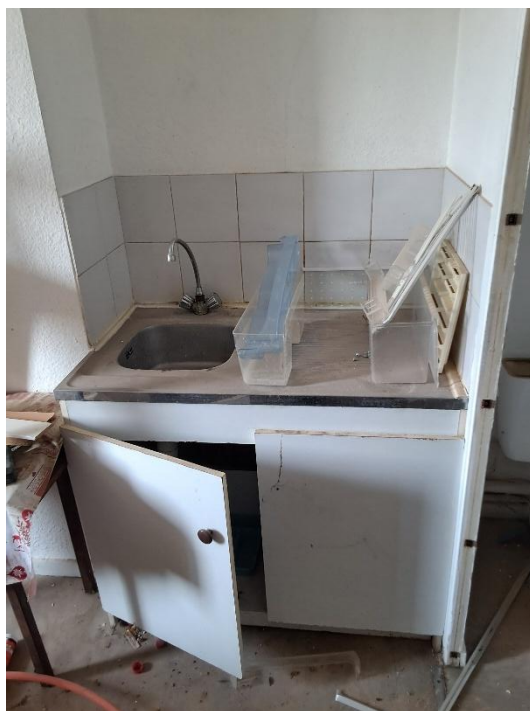
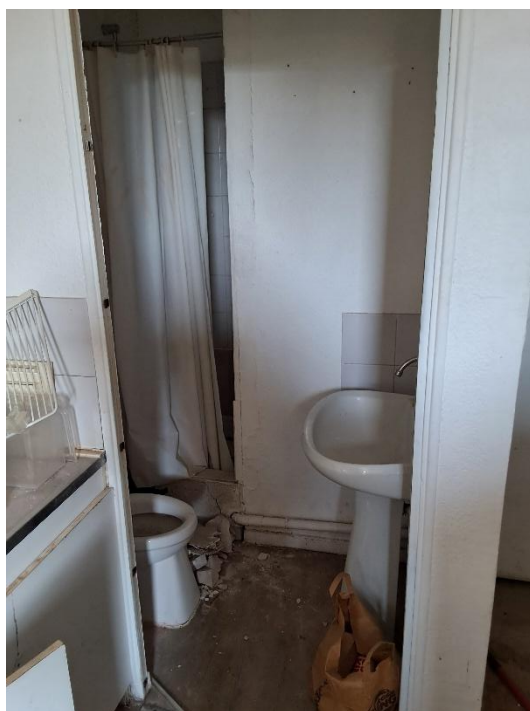
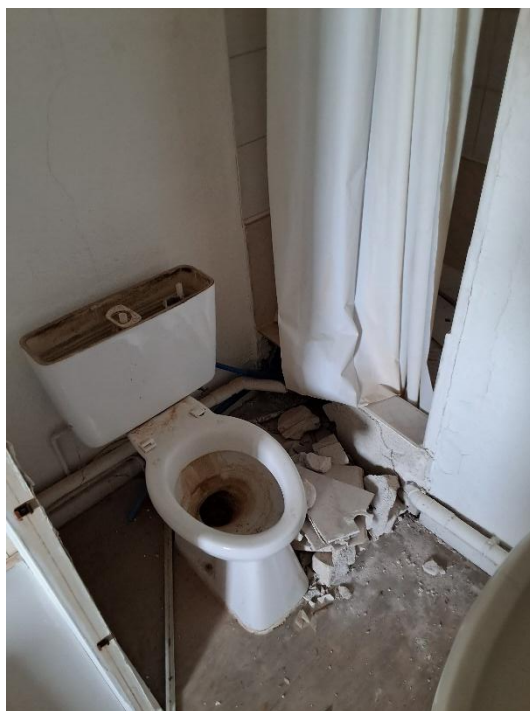
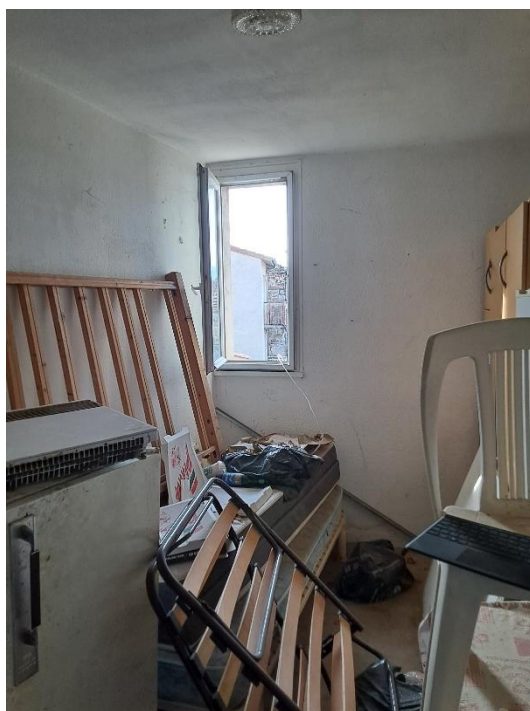
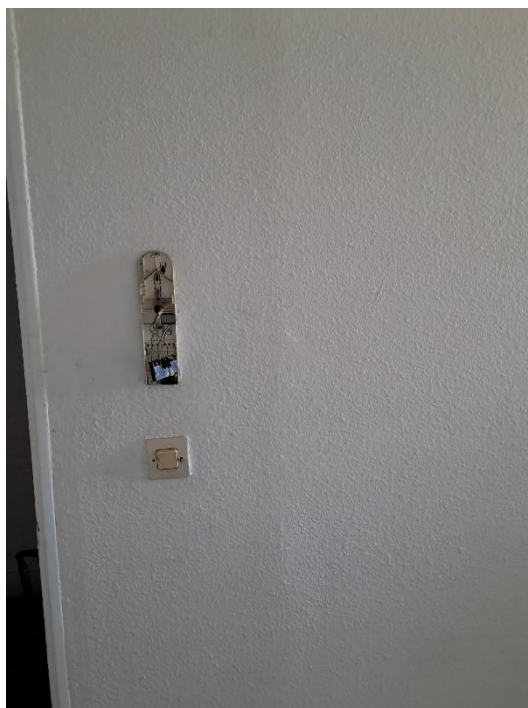
- Coin cuisine : un coin cuisine est aménagé le long d'un mur, équipé d'un bloc-évier de couleur blanche en état de vétusté avancée. Ce bloc comprend :
  - Un évier inox avec robinet
  - Un meuble bas de rangement placage abîmé et écaillé

L'ensemble des équipements de cuisine présente un état de conservation médiocre avec traces de salissures, impacts et dégradations diverses.

- 1 interphone cassé
- Salle d'eau/WC : équipé d'un WC, d'une douche et d'un lavabo. Les équipements sont vétustes et dégradés.

État général : le logement est encombré et présente un état général de vétusté important nécessitant d'importants travaux de rénovation et de remise aux normes.

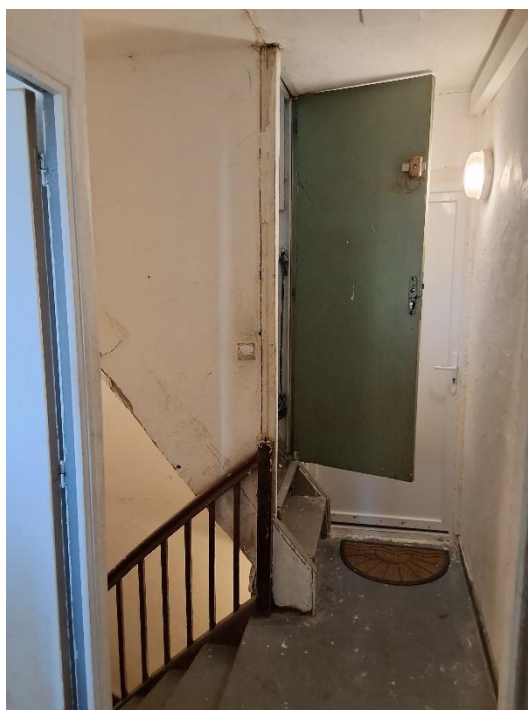
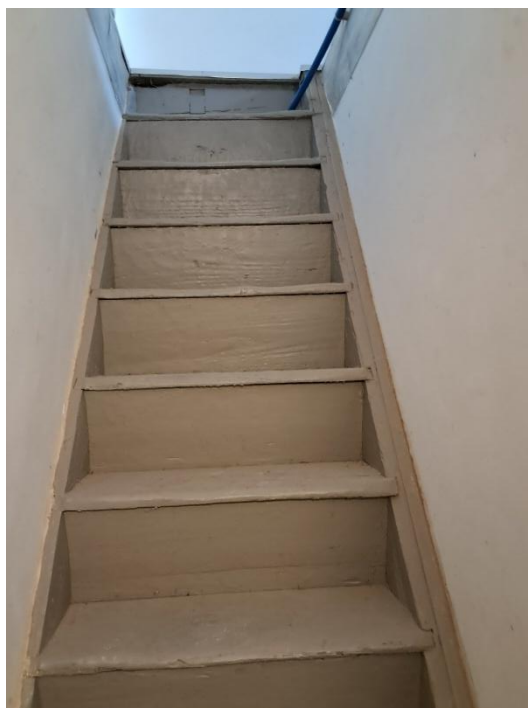
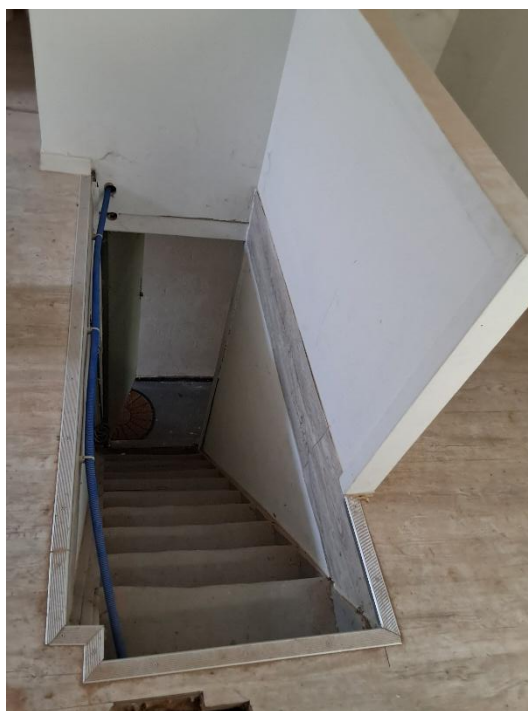
- Accès : sur le palier du 2<sup>ème</sup> étage, via porte en bois dépourvue de poignée, qui donne sur un escalier en bois dépourvu d'équipements de sécurité, notamment :
  - Absence de main courante ou de rampe
  - Absence de garde-corps autour de la trémie d'escalier

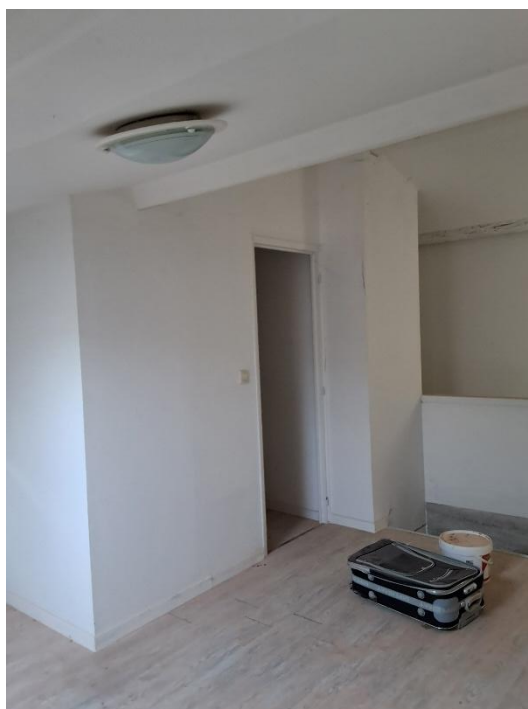
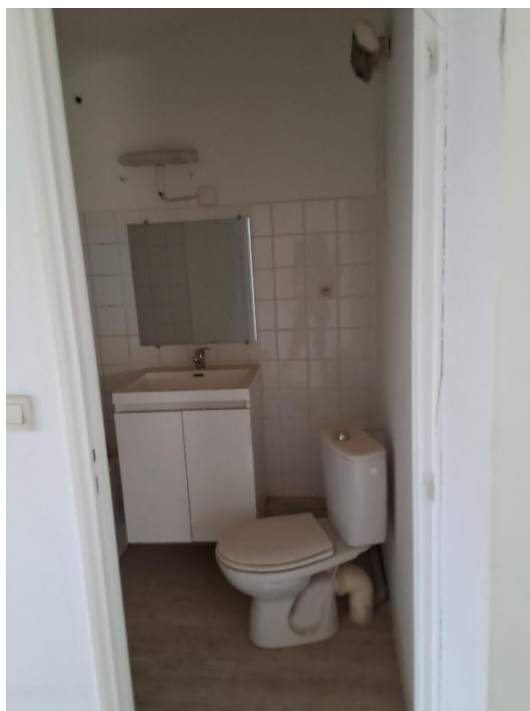
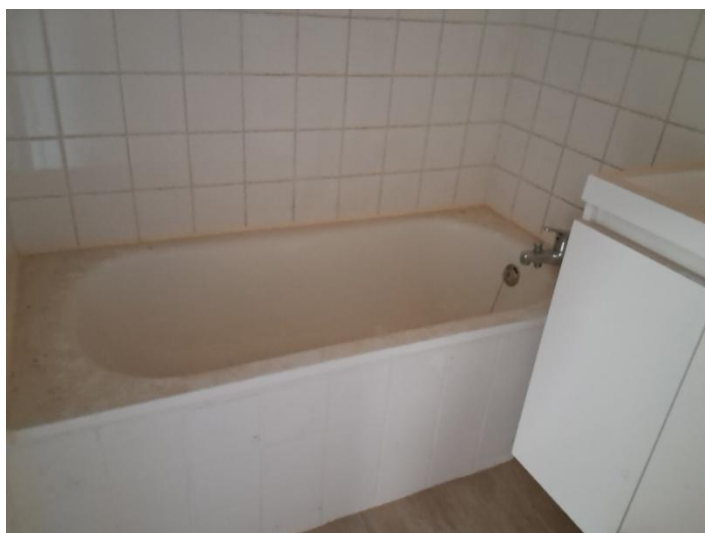
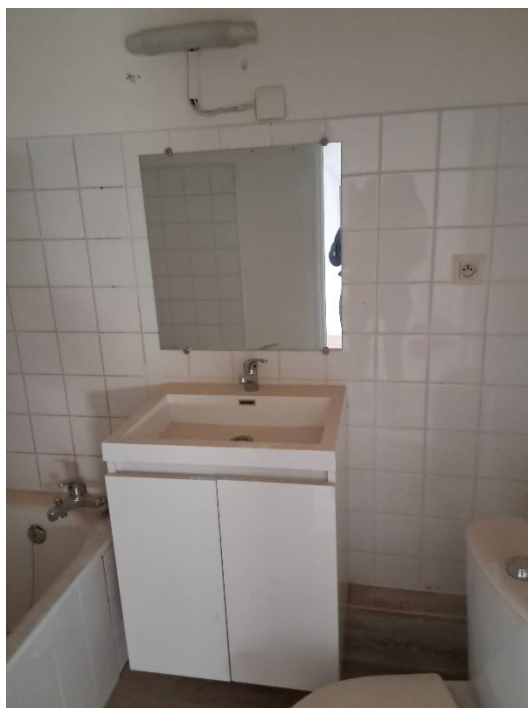
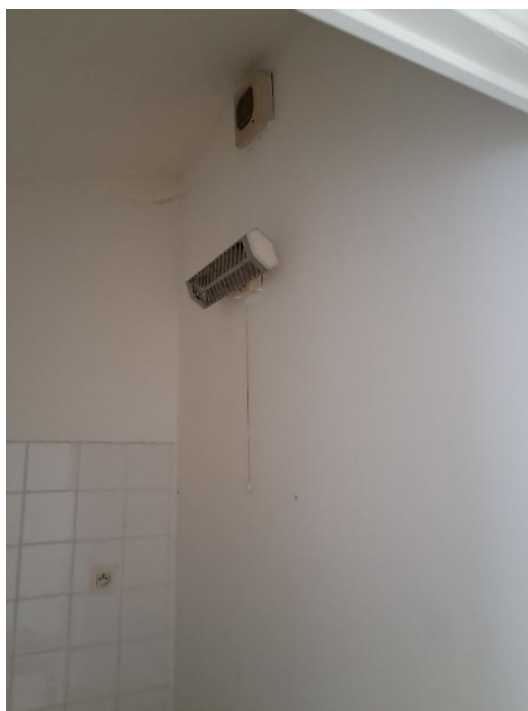
- Salle d'eau/WC :
  - Cadre en place mais porte manquante
  - Sol parquet stratifié, plinthes bois peint
  - Murs peints + faïence blanche de format carré
  - Plafond peint sous rampants
  - 1 WC
  - 1 baignoire avec mitigeur
  - 1 lavabo avec mitigeur, meuble sous lavabo 2 portes, ensemble bon état
  - 1 miroir scellé
  - 1 néon en applique
  - 1 chauffage mural électrique dont le bon fonctionnement n'a pas pu être vérifié
