Dossier Technique Immobilier

Numéro de dossier : 23/IMO/09048

Date du repérage : 06/11/2023

Adresse :..... **1000 route de Bruthias**
 Commune :..... **26240 SAINT-JEAN-DE-GALAURE (France)**
Section cadastrale ZC, Parcelle(s) n° 75, 120
 Information de copropriété : **Ne fait pas partie d'une copropriété,**
 Périmètre de repérage :..... Toutes parties accessibles sans démontage ni destruction. **Maison avec dépendance**

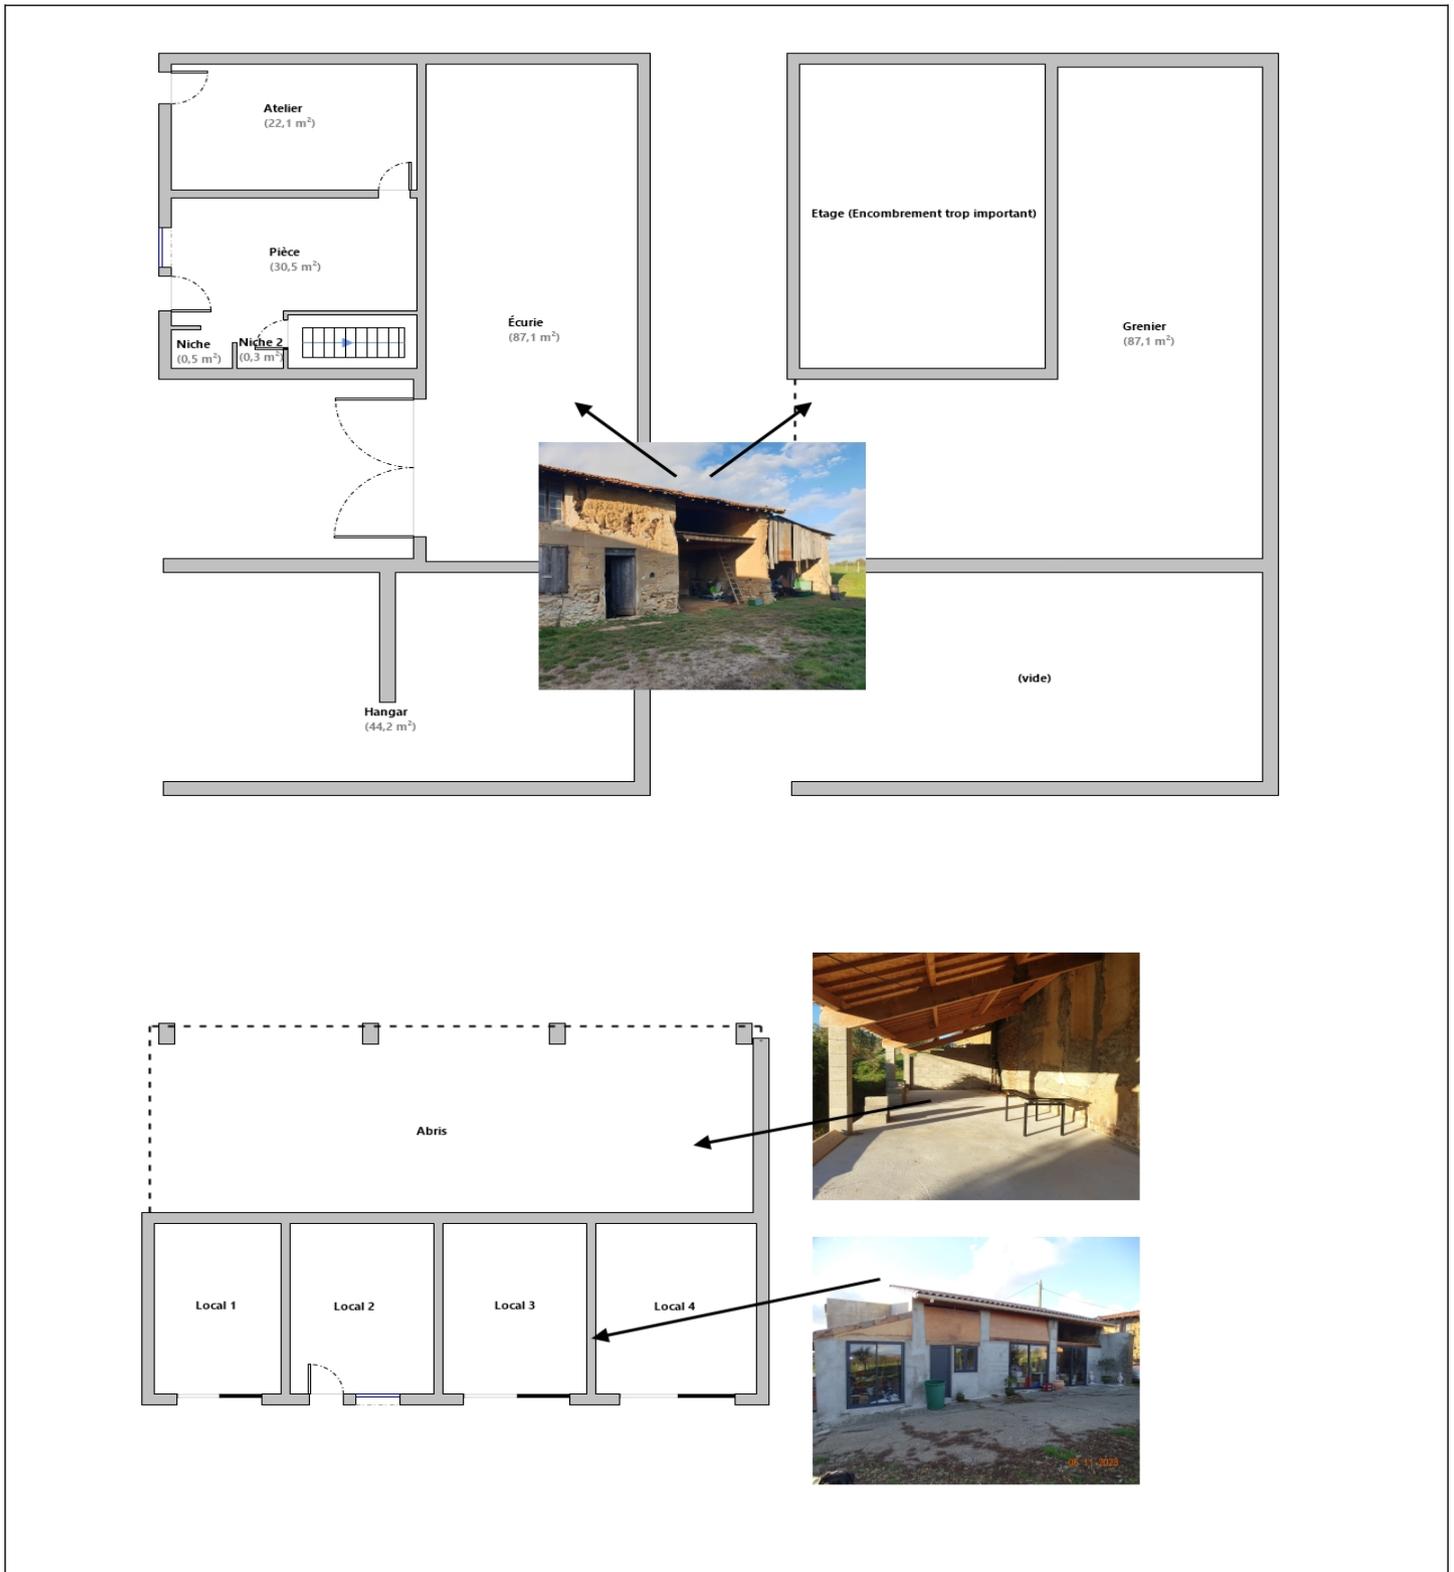
7.1 - Annexe - Schéma de repérage

Planche (croquis) de repérage technique effectué par le cabinet : DiagnosticPro, auteur : BUFFIERE François
Dossier n° 23/IMO/09055 du 06/11/2023
Adresse du bien : Dépendances
1000 route de Bruthias (Non communiqué) 26240 SAINT-JEAN-DE-GALAURE France

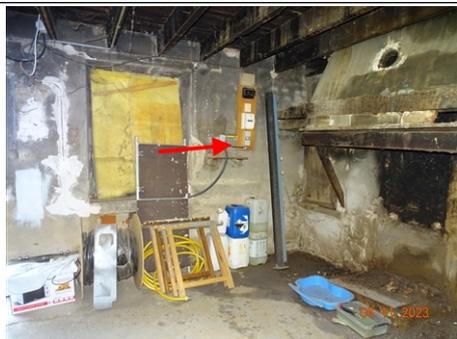
Photo PhEle001

Libellé de l'anomalie : B1.3 b Le dispositif assurant la coupure d'urgence n'est pas situé à l'intérieur du logement ou dans un emplacement accessible directement depuis le logement.

Remarques : L'AGCP (Appareil Général de Commande et de Protection) n'est pas placé à l'intérieur de la partie privative du logement ; Faire intervenir un électricien qualifié afin d'installer un AGCP à l'intérieur de la partie privative du logement
