# DIAGNOSTICPRO

## Dossier Technique Immobilier

Numéro de dossier : 23/IMO/08036

## Résumé du dossier n° 23/IMO/08036

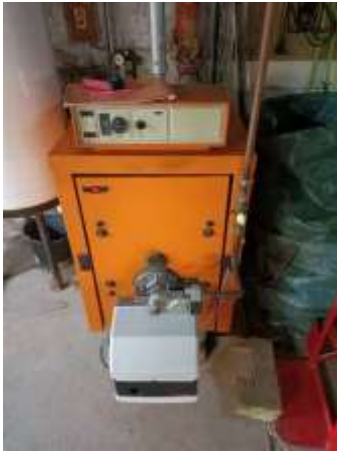
Photo n° PhGaz001  
Localisation : Garage  
Chaudière Wolf (Type : Raccordé)  
Localisation sur croquis : Pt001

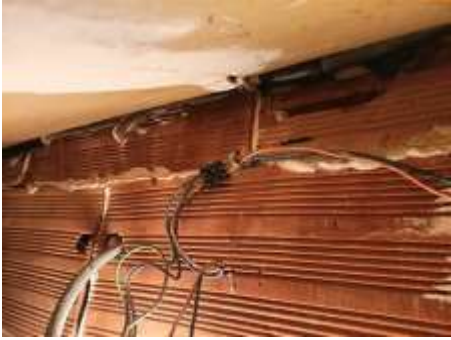
<p>Photo PhEle001          Libellé de l'anomalie : B8.3 e Au moins un conducteur isolé n'est pas placé sur toute sa longueur dans un conduit, une goulotte ou une plinthe ou une huisserie, en matière isolante ou métallique, jusqu'à sa pénétration dans le matériel électrique qu'il alimente.          Remarques : Présence de conducteurs électriques non protégés mécaniquement ; Faire intervenir un électricien qualifié afin d'installer des protections mécanique sur les conducteurs non protégés</p>

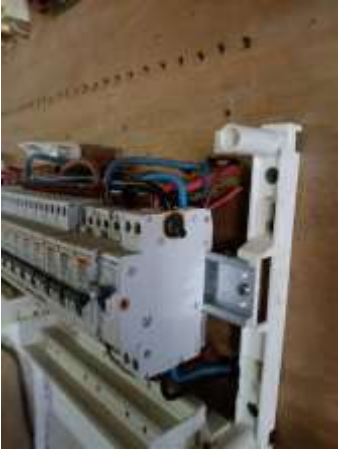
<p>Photo PhEle002          Libellé de l'anomalie : B7.3 d L'installation électrique comporte au moins une connexion avec une partie active nue sous tension accessible.          Remarques : Présence de connexion de matériel électrique présentant des parties actives nues sous tension          Domino ; Faire intervenir un électricien qualifié afin de remplacer les matériels présentant des parties actives nues sous tension</p>
