Dossier Technique Immobilier

Numéro de dossier : 22/IMO/07179
Date du repérage : 20/11/2023

Résumé du dossier n° 22/IMO/07179

Adresse : **Lot 15**
5 rue du Docteur Cadet
Commune : **07300 TOURNON-SUR-RHÔNE**
Section cadastrale **AL**, Parcelle(s) n° **840**
Information de copropriété : **2ème étage droite 3ème porte, Lot numéro lot n°15**
Périmètre de repérage : Toutes parties accessibles sans démontage ni destruction. **Appartement**

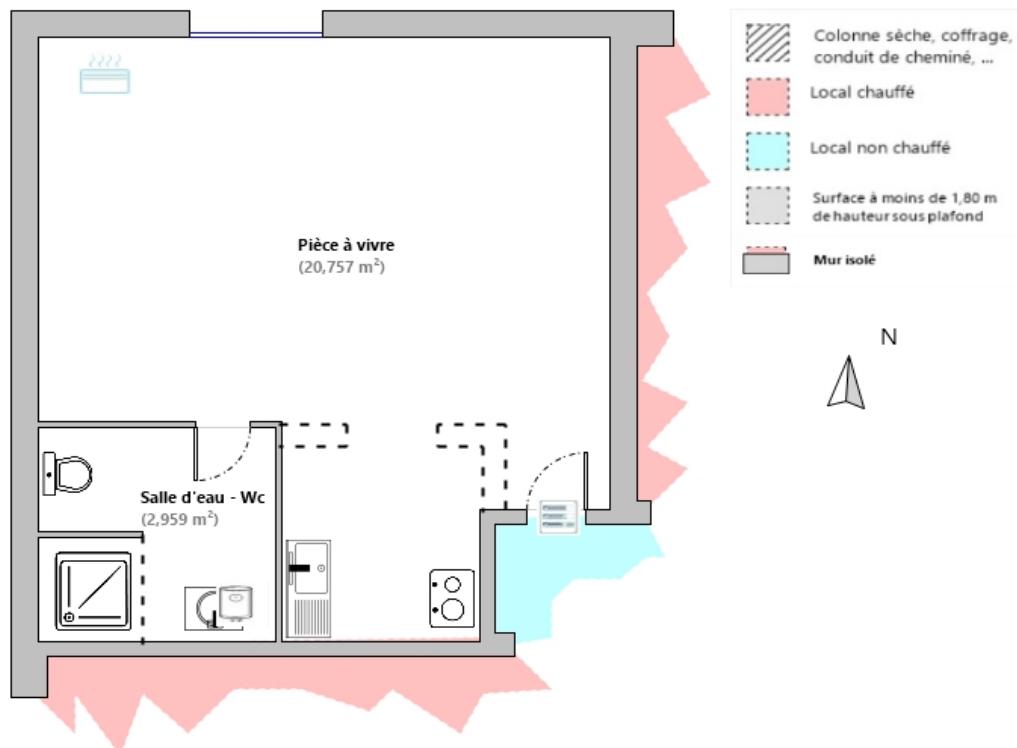
7.1 - Annexe - Schéma de repérage

Planche (croquis) de repérage technique effectué par le cabinet : DiagnosticPro, auteur : BUFFIERE François
Dossier n° 22/IMO/07179 du 20/11/2023
Adresse du bien : Lot 15
5 rue du Docteur Cadet (lot n°15) 07300 TOURNON-SUR-RHÔNE

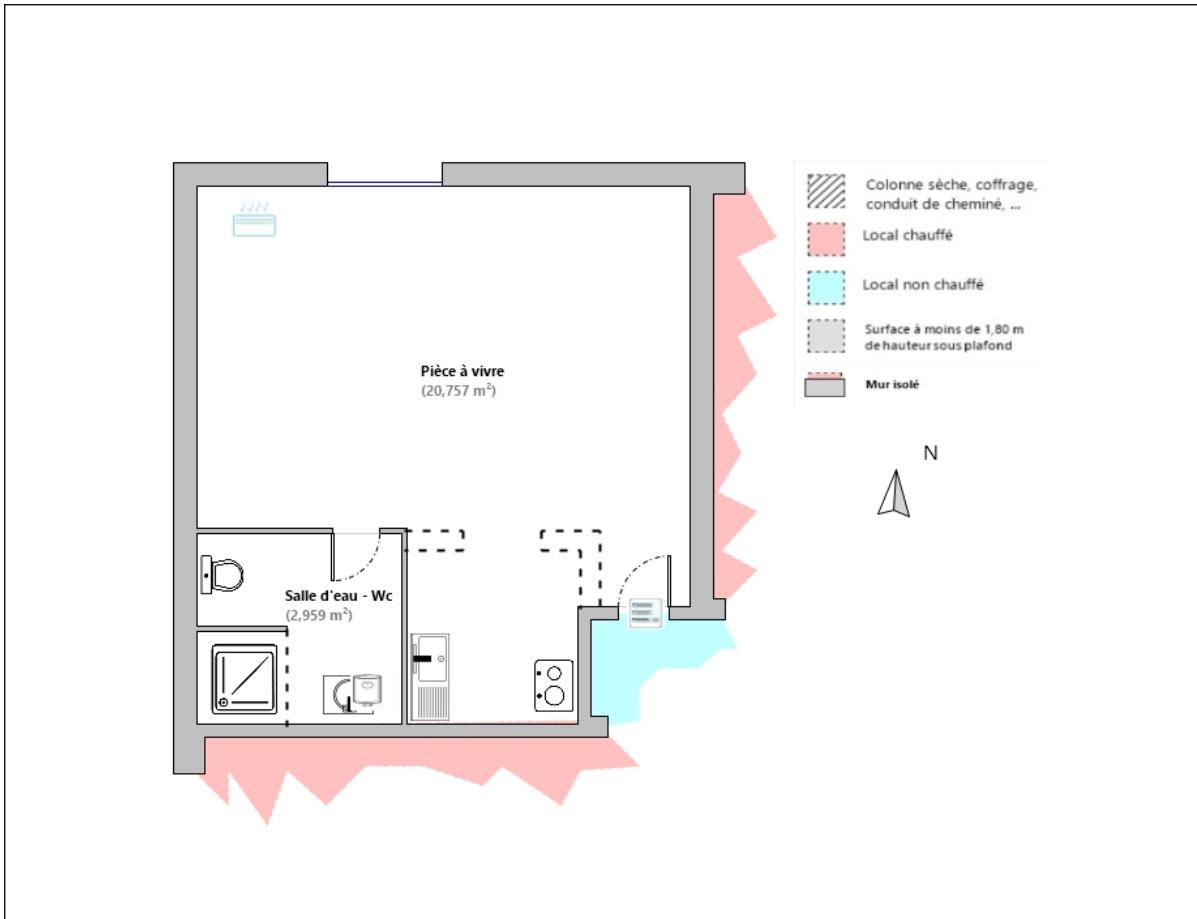
Localisation des mesures sur croquis de repérage

Du fait de la présence de revêtements contenant du plomb au-delà des seuils en vigueur et de la nature des dégradations constatées (non dégradé, non visible, état d'usage) sur certaines unités de diagnostic, le propriétaire doit veiller à l'entretien des revêtements recouvrant les unités de diagnostic de classe 1 et 2, afin d'éviter leur dégradation future.

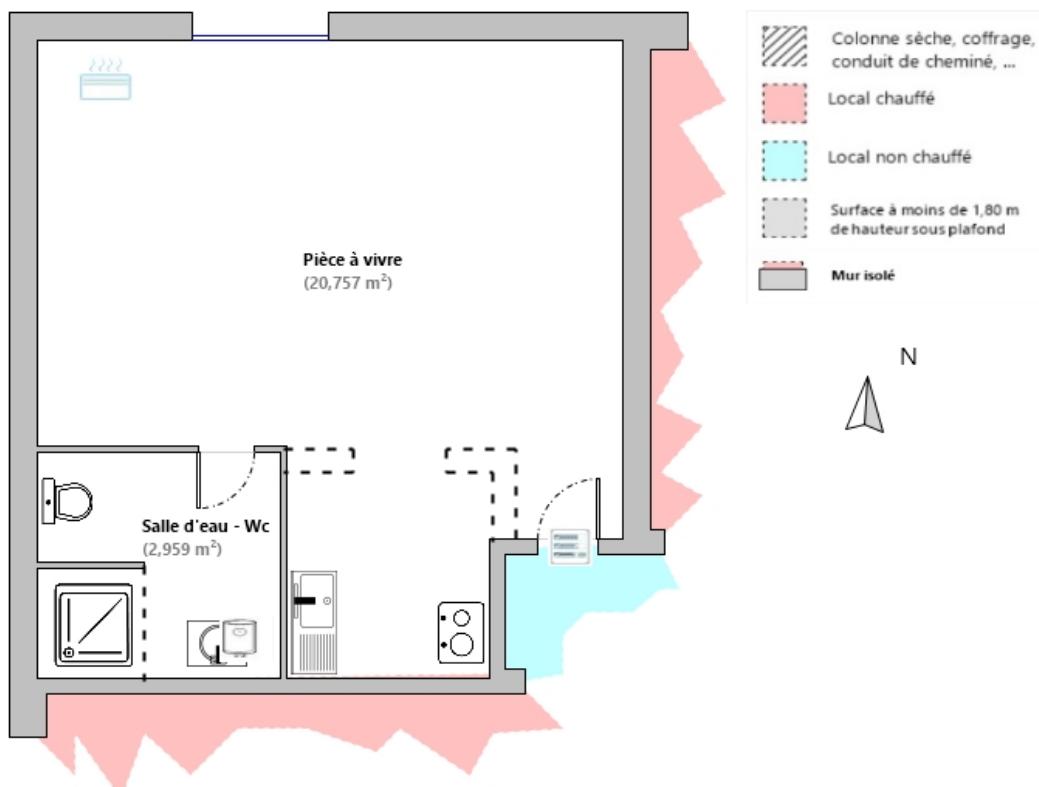
Annexe - Croquis de repérage

Électricité	L'installation intérieure d'électricité comporte une ou des anomalies pour laquelle ou lesquelles il est vivement recommandé d'agir afin d'éliminer les dangers qu'elle(s) présente(nt).
