## Dossier Technique Immobilier

Numéro de dossier : 23/IMO/08813

Date du repérage : 01/09/2023

Adresse : ..... **Lot 14**  
**5 rue du Docteur Cadet**  
Commune : ..... **07300 TOURNON-SUR-RHÔNE**  
**Section cadastrale AL, Parcelle(s) n° 840**  
Information de copropriété : **2ème étage droite 2ème porte, Lot numéro lot n°14**  
Périmètre de repérage : .... Toutes parties accessibles sans démontage ni destruction. **Appartement**

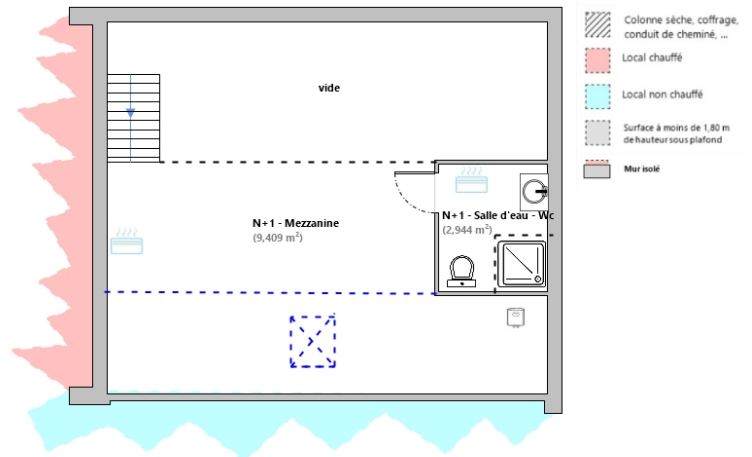
## 7.1 - Annexe - Schéma de repérage

Schéma/croquis non contractuel et non à l'échelle  
Surfaces approximatives et non contractuelles données à titre d'information uniquement

Planche (croquis) de repérage technique effectué par le cabinet : **DiagnosticPro**, auteur : **BUFFIERE François**  
Dossier n° 23/IMO/08813 du 01/09/2023

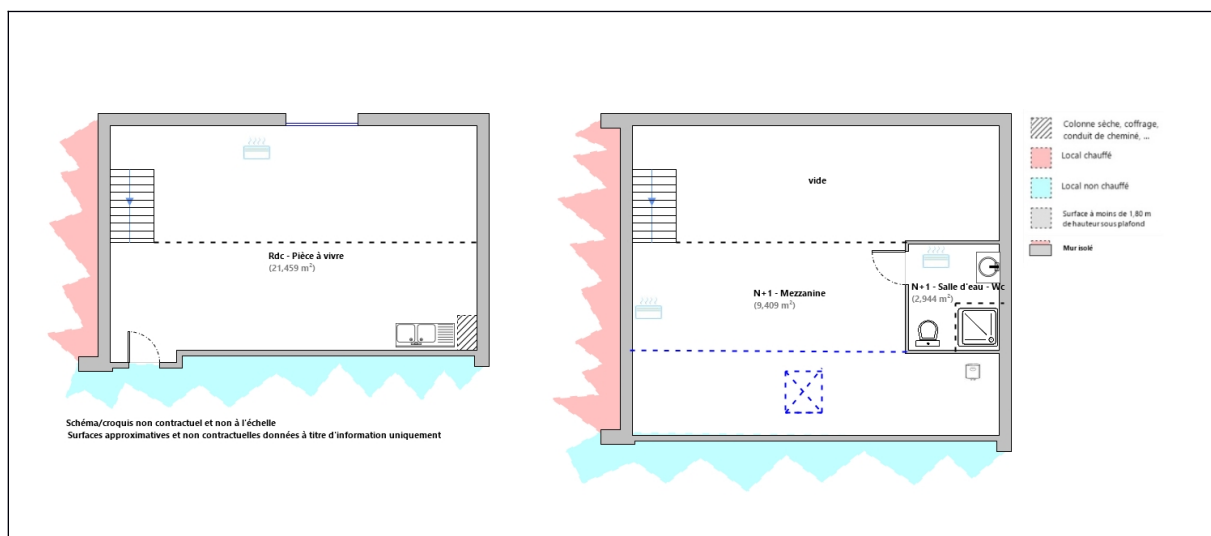
Localisation des mesures sur croquis de repérage

**Du fait de la présence de revêtements contenant du plomb au-delà des seuils en vigueur et de la nature des dégradations constatées (non dégradé, non visible, état d'usage) sur certaines unités de diagnostic, le propriétaire doit veiller à l'entretien des revêtements recouvrant les unités de diagnostic de classe 1 et 2, afin d'éviter leur dégradation future.**
