# Dossier Technique Immobilier

Numéro de dossier : 23/IMO/08814  
Date du repérage : 01/09/2023

Adresse : ..... **Appartement n°10 - Lot 10**  
**5 rue du Docteur Cadet**  
Commune : ..... **07300 TOURNON-SUR-RHÔNE**  
**Section cadastrale AL, Parcelle(s) n° 840**  
Information de copropriété : **2ème étage 1ère porte gauche, Lot numéro lot n°10**  
Périmètre de repérage : .... Toutes parties accessibles sans démontage ni destruction. **Appartement**

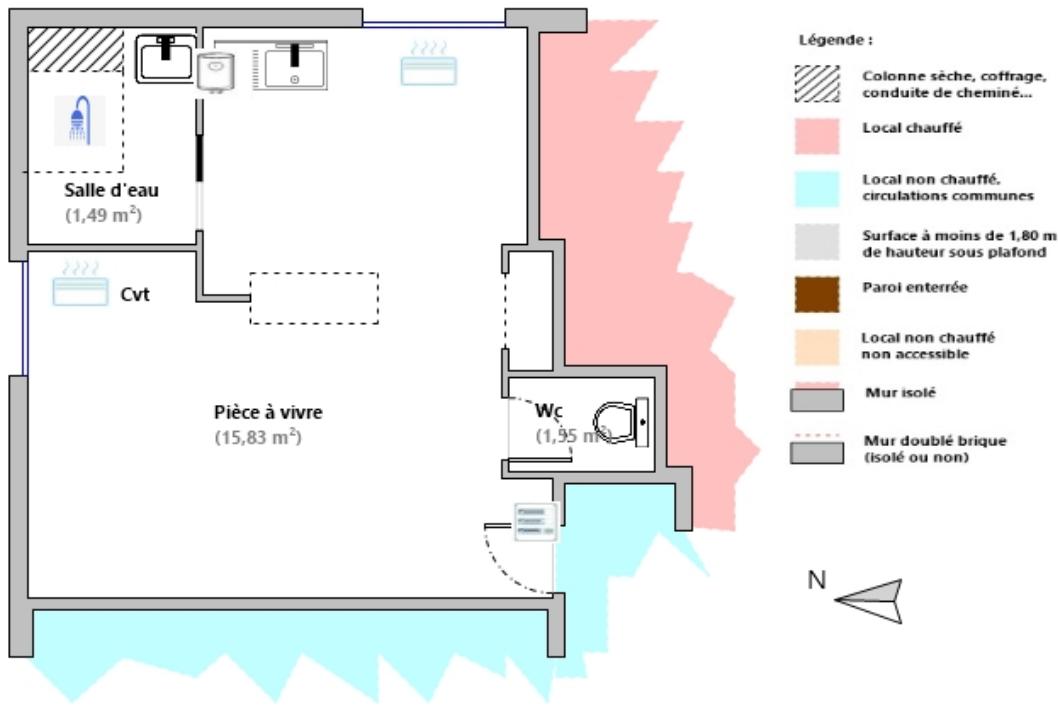
## 7.1 - Annexe - Schéma de repérage

**Planche (croquis) de repérage technique effectué par le cabinet : DiagnosticPro, auteur : BUFFIERE François**  
**Dossier n° 23/IMO/08814 du 01/09/2023**  
**Adresse du bien : Appartement n°10 - Lot 10**  
**5 rue du Docteur Cadet (lot n°10) 07300 TOURNON-SUR-RHÔNE**

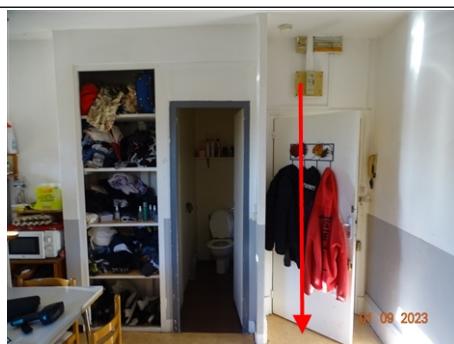
**Photo PhEle001**

Libellé de l'anomalie : B1.3 g Le dispositif assurant la coupure d'urgence est placé à plus de 1,80 m du sol fini et n'est pas accessible au moyen de marches ou d'une estrade.

Remarques : L'AGCP (Appareil Général de Commande et de Protection) est placé à une hauteur > à 1,80 m du sol fini ; Faire intervenir un électricien qualifié afin de déplacer l' AGCP ou créer une marche ou une estrade

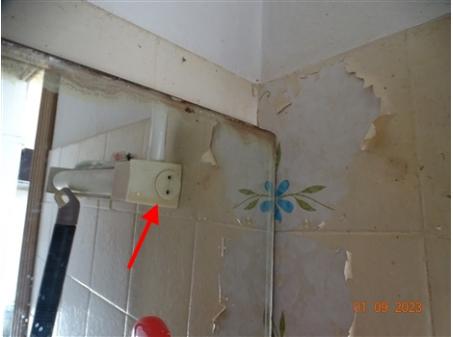
<p>01 09 2023</p>	<p><b>Photo PhEle002</b>  Libellé de l'anomalie : B3.3.6 a1 Au moins un socle de prise de courant ne comporte pas de broche de terre.  Remarques : Présence de socle(s) de prise(s) de courant sans broche de terre ; Faire intervenir un électricien qualifié afin d'installer des socles de prises avec broche de terre reliée à la terre.</p>

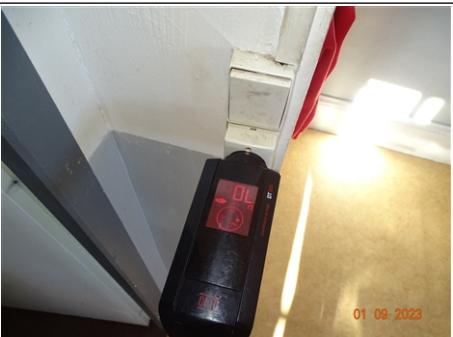
<p>01 09 2023</p>	<p><b>Photo PhEle003</b>  Libellé de l'anomalie : B3.3.6 a2 Au moins un socle de prise de courant comporte une broche de terre non reliée à la terre.  Remarques : Présence de socle(s) de prise(s) de courant avec broche de terre non relié(s) à la terre ; Faire intervenir un électricien qualifié afin de relier à la terre les socles de prises qui ne le sont pas.</p>

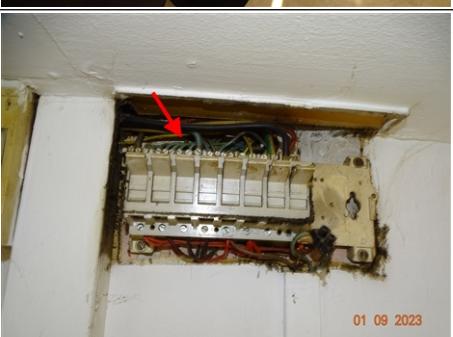
<p>01 09 2023</p>	<p><b>Photo PhEle004</b>  Libellé de l'anomalie : B4.3 c Plusieurs circuits disposent d'un conducteur neutre commun dont les conducteurs ne sont pas correctement protégés contre les surintensités.  Remarques : Présence de conducteur(s) neutre(s) commun(s) à plusieurs circuits avec des conducteurs de phase non regroupés sous la même protection contre les surintensités ; Faire intervenir un électricien qualifié afin de regrouper les conducteurs de phase sous une même protection ou de supprimer le(s) conducteur(s) neutre(s) commun</p>

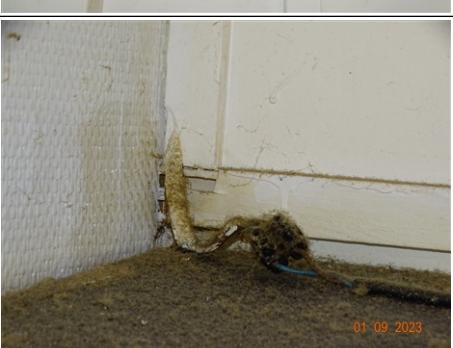
<p>01 09 2023</p>	<p><b>Photo PhEle005</b>  Libellé de l'anomalie : B7.3 d L'installation électrique comporte au moins une connexion avec une partie active nue sous tension accessible.  Remarques : Présence de connexion de matériel électrique présentant des parties actives nues sous tension ; Faire intervenir un électricien qualifié afin de remplacer les matériaux présentant des parties actives nues sous tension</p>

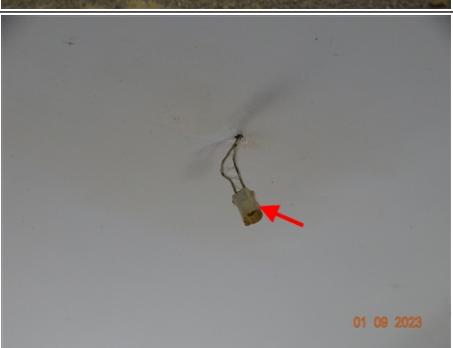
<p>01 09 2023</p>	<p><b>Photo PhEle006</b>  Libellé de l'anomalie : B8.3 b L'installation comporte au moins un matériel électrique inadapté à l'usage.  Remarques : Présence de matériel électrique inadapté à l'usage ; Faire intervenir un électricien qualifié afin de remplacer les matériaux inadaptés par du matériel autorisé</p>

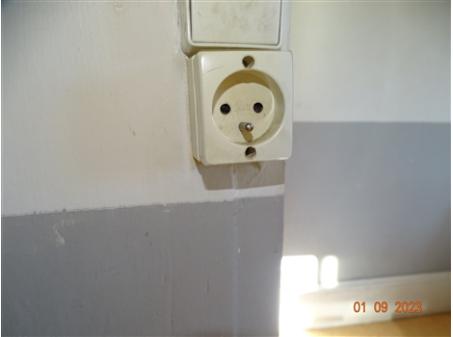
<span style="color: orange;">01 09 2023</span>	<p><b>Photo PhEle007</b>  Libellé de l'information complémentaire : B11 b2 Au moins un socle de prise de courant n'est pas de type à obturateur  Remarques : Présence de socles de prises non équipés d'obturateur ; Faire intervenir un électricien qualifié afin de remplacer les socles de prises non équipés d'obturateur par des socles de prises à obturateur</p>

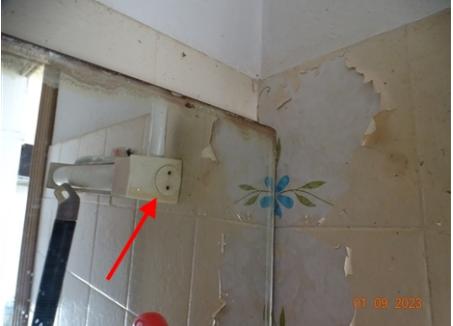
<span style="color: orange;">01 09 2023</span>	<p><b>Photo PhEle008</b>  Libellé de l'information complémentaire : B11 c2 Au moins un socle de prise de courant ne possède pas un puits de 15 mm.  Remarques : Présence de blocs de prises sans puits de 15mm. ; Faire intervenir un électricien qualifié afin de remplacer les blocs de prises qans puits de 15mm.</p>
