## Dossier Technique Immobilier

Numéro de dossier : 23/IMO/09101

Date du repérage : 20/11/2023

Adresse : ..... **Lot n°13**  
**5 rue du Docteur Cadet**  
Commune : ..... **07300 TOURNON-SUR-RHÔNE**  
**Section cadastrale AL, Parcelle(s) n° 840**  
Information de copropriété : **2ème étage droite 1ère porte, Lot numéro lot n°13**  
Périmètre de repérage : .... Toutes parties accessibles sans démontage ni destruction. **Appartement**

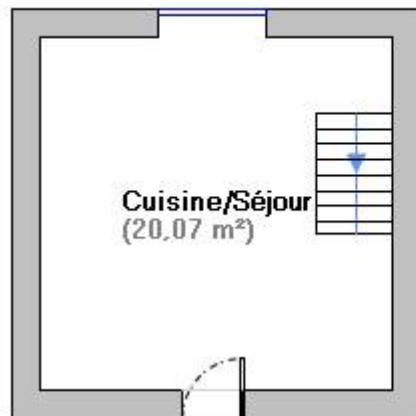
Niv 0

Planche (croquis) de repérage technique effectué par le cabinet : **DiagnosticPro**, auteur : **Romain DORELON**  
 Dossier n° 23/IMO/09101 du 20/11/2023  
 Adresse du bien : Lot n°13  
**5 rue du Docteur Cadet (lot n°13) 07300 TOURNON-SUR-RHÔNE**

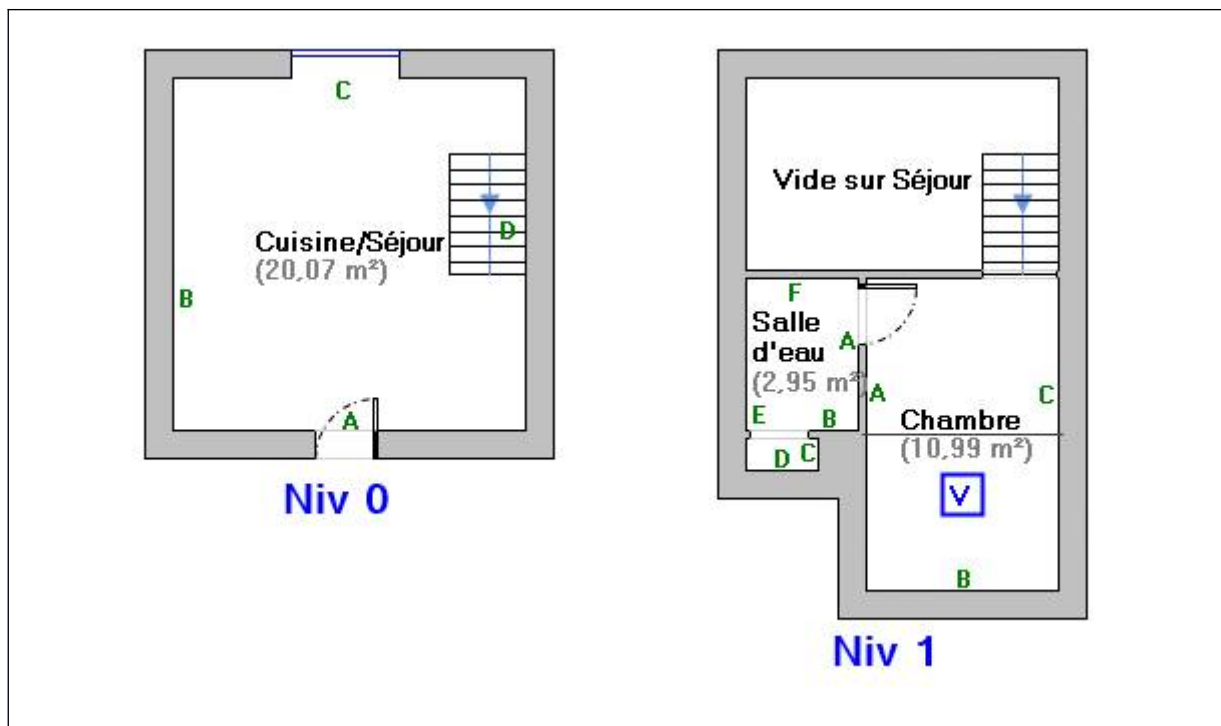
Localisation des mesures sur croquis de repérage

| N° | Zone | Unité de diagnostic | Substrat | Revêtement apparent | Localisation mesure | Mesure (mg/cm²) | Etat* de conservation | Classement UD | Observation |
|---|---|---|---|---|---|---|---|---|---|
| 2 | C | Garde corps (G1) | Métal | Peinture | mesure 1 | 4,78 | Dégradé (Ecaillage) | 3 | |

**Du fait de la présence de revêtements contenant du plomb au-delà des seuils en vigueur et de la nature des dégradations constatées (dégradé) sur certaines unités de diagnostic et en application de l'article L. 1334-9 du code de la santé publique, le propriétaire du bien, objet de ce constat, doit effectuer les travaux appropriés pour supprimer l'exposition au plomb, tout en garantissant la sécurité des occupants. Il doit également transmettre une copie complète du constat, annexes comprises, aux occupants de l'immeuble ou de la partie d'immeuble concernée et à toute personne amenée à effectuer des travaux dans cet immeuble ou la partie d'immeuble concernée.**

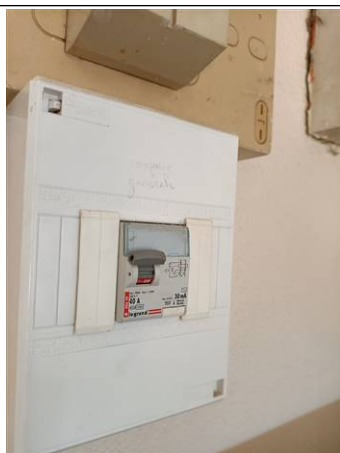
Photo PhEle001

Libellé de l'anomalie : B4.3 j1 Le courant assigné de l'interrupteur différentiel placé en aval du disjoncteur de branchement n'est pas adapté.  
Remarques : Le courant assigné (calibre) des interrupteurs différentiels placés en aval du disjoncteur de branchement est inadapté  
Dispositif différentiel 30mA en 40A au lieu de 45A ; Faire intervenir un électricien qualifié afin de remplacer les interrupteurs différentiels existants par des interrupteurs différentiels dont le courant assigné est adapté
