## Dossier Technique Immobilier

Numéro de dossier : 23/IMO/09104

**5 rue du Docteur Cadet**

Commune :.....**07300 TOURNON-SUR-RHÔNE**

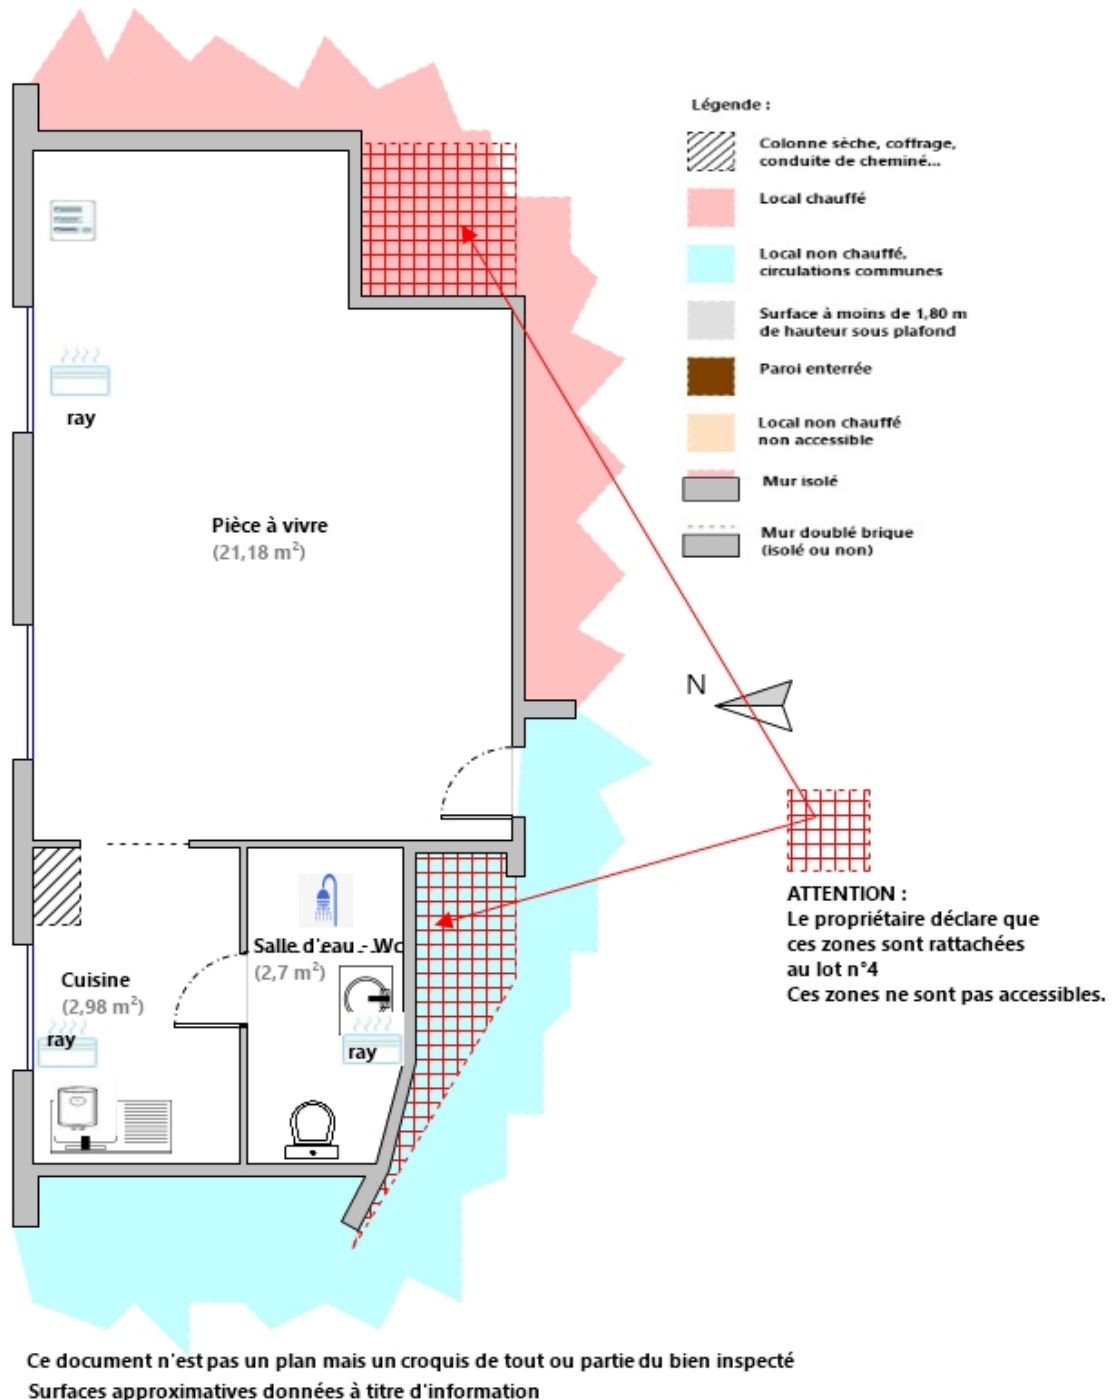
## 7.1 - Annexe - Schéma de repérage

**Planche (croquis) de repérage technique effectué par le cabinet : DiagnosticPro, auteur : BUFFIERE François**  
**Dossier n° 23/IMO/09104 du 20/11/2023**  
**Adresse du bien : Lot 4**  
**1er étage gauche 1ère porte gauche**  
**5 rue du Docteur Cadet (lot n°4) 07300 TOURNON-SUR-RHÔNE**

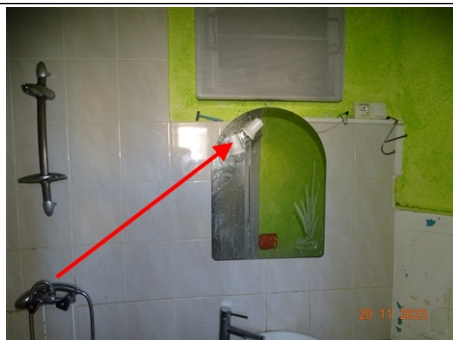
Photo PhEle001

Libellé de l'anomalie : B6.3.1 a Local contenant une baignoire ou une douche : l'installation électrique ne répond pas aux prescriptions particulières appliquées à ce local (adéquation entre l'emplacement où est installé le matériel électrique et les caractéristiques de ce dernier - respect des règles de protection contre les chocs électriques liées aux zones).
