## Dossier Technique Immobilier

Numéro de dossier : 25/IMO/10733

Adresse : ..... **235 Allée du Dauphiné**  
Commune : ..... **26300 BOURG-DE-PÉAGE**  
**Section cadastrale ZB, Parcelle(s) n° 696**  
Information de copropriété : **Ne fait pas partie d'une copropriété, Lot numéro : NC**  
Périmètre de repérage : .... Toutes parties accessibles sans démontage ni destruction. **Entrepôt et bureaux**

## Dossier technique amiante

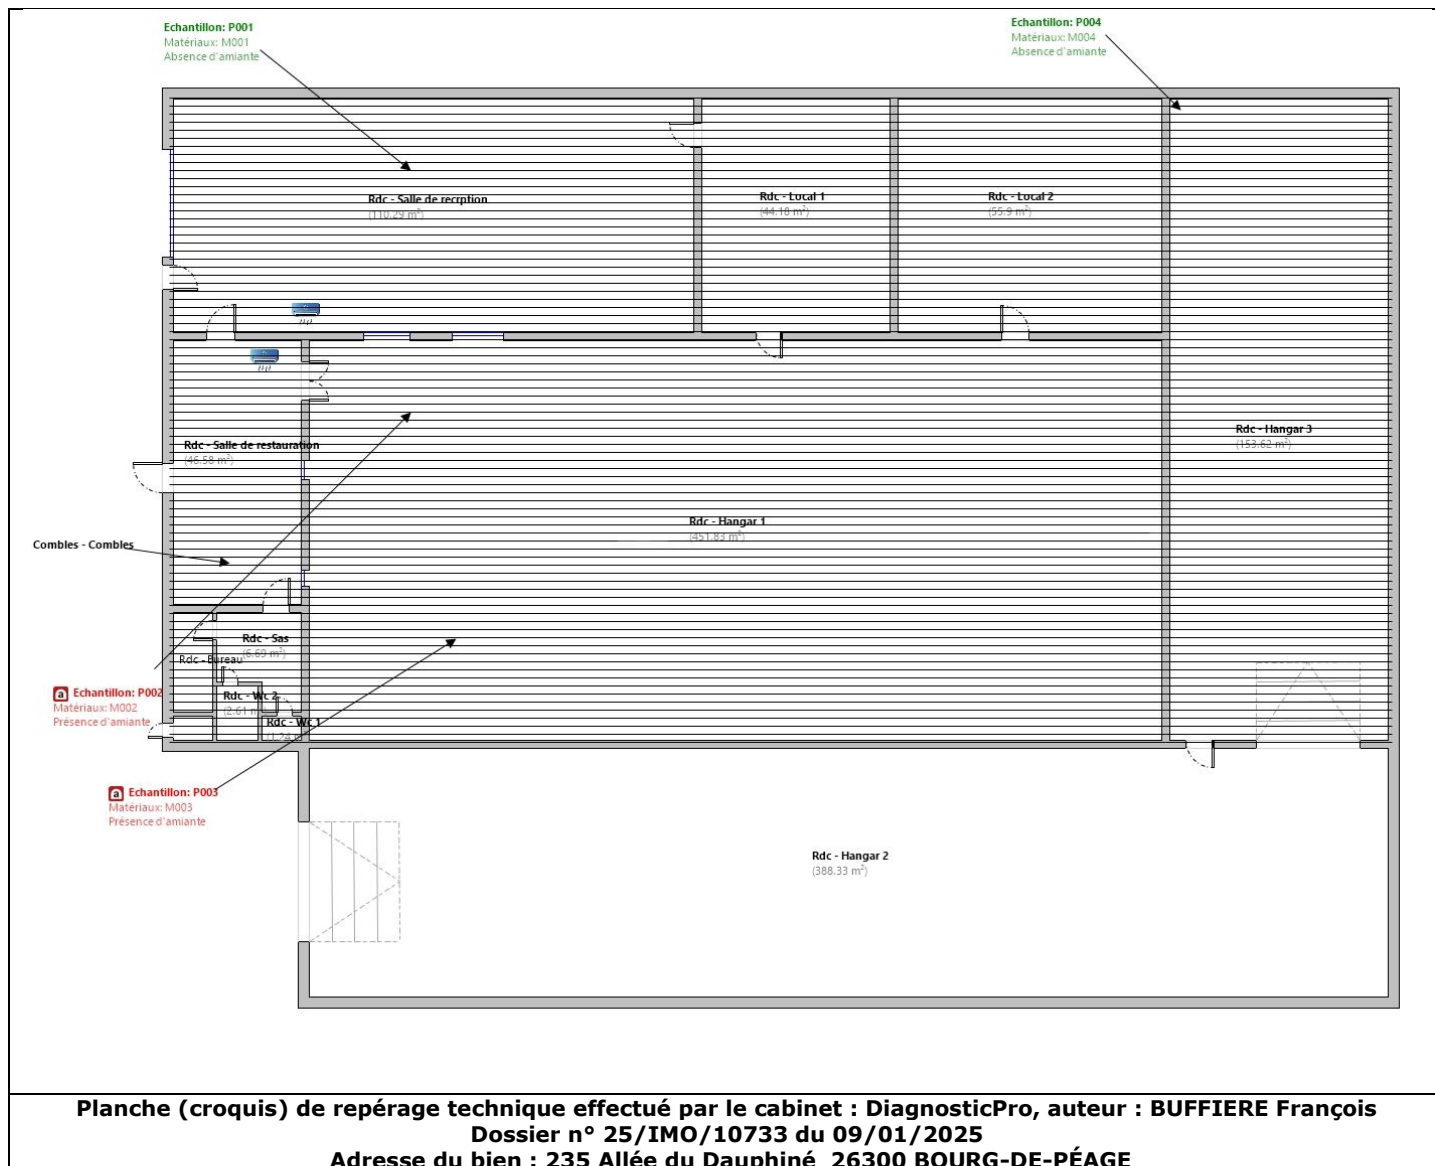
## 7.1 - Annexe - Schéma de repérage

| | Conduit en fibro-ciment | | Dalles de sol | <p>Nom du propriétaire :<br/><b>SCI THICAR</b><br/>Adresse du bien :<br/><b>235 Allée du Dauphiné</b><br/><b>26300 BOURG-DE-PÉAGE</b></p> |

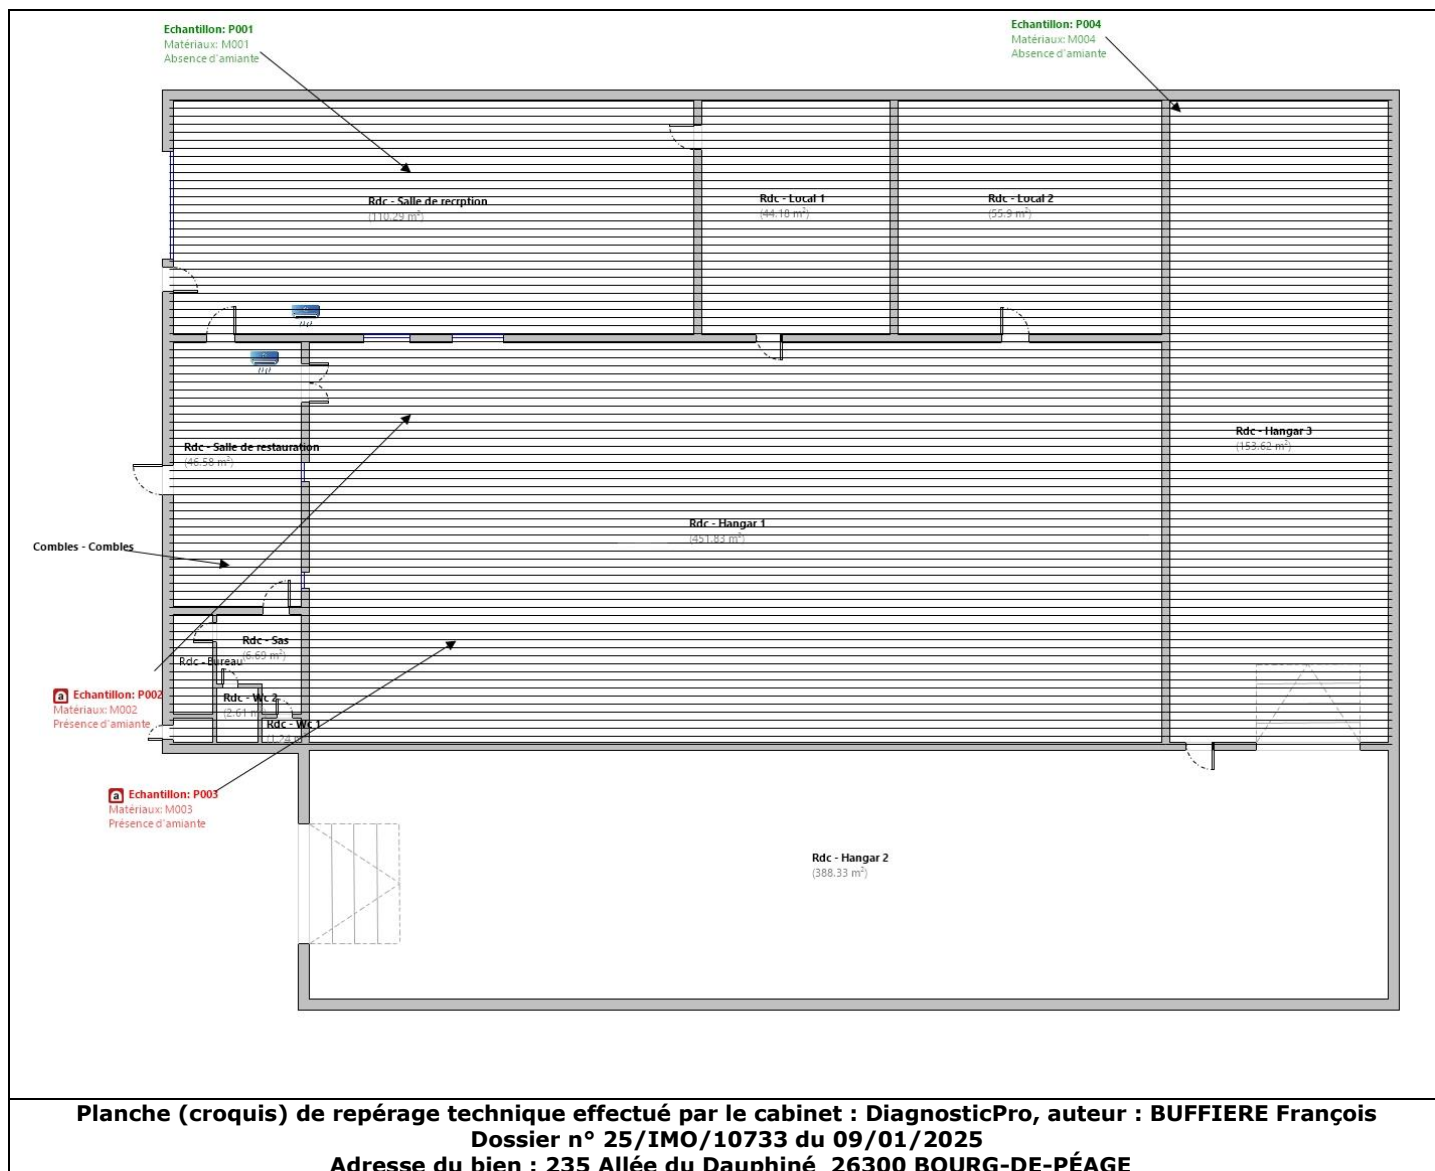
## 7. – Croquis et Photos

| | Conduit en fibro-ciment | | Dalles de sol |
