Dossier Technique Immobilier

Numéro de dossier : 23/IMO/09102
Date du repérage : 20/11/2023

Localisation du ou des bâtiments :
Département :....**Ardèche**
Adresse :.....**Lot n°12**
5 rue du Docteur Cadet
Commune :.....**07300 TOURNON-SUR-RHÔNE**
Section cadastrale AL,
Parcelle(s) n° 840,
Désignation et situation du ou des lots de copropriété :
2ème étage gauche 3ème porte
Lot numéro lot n°12,
Périmètre de repérage : **Appartement**

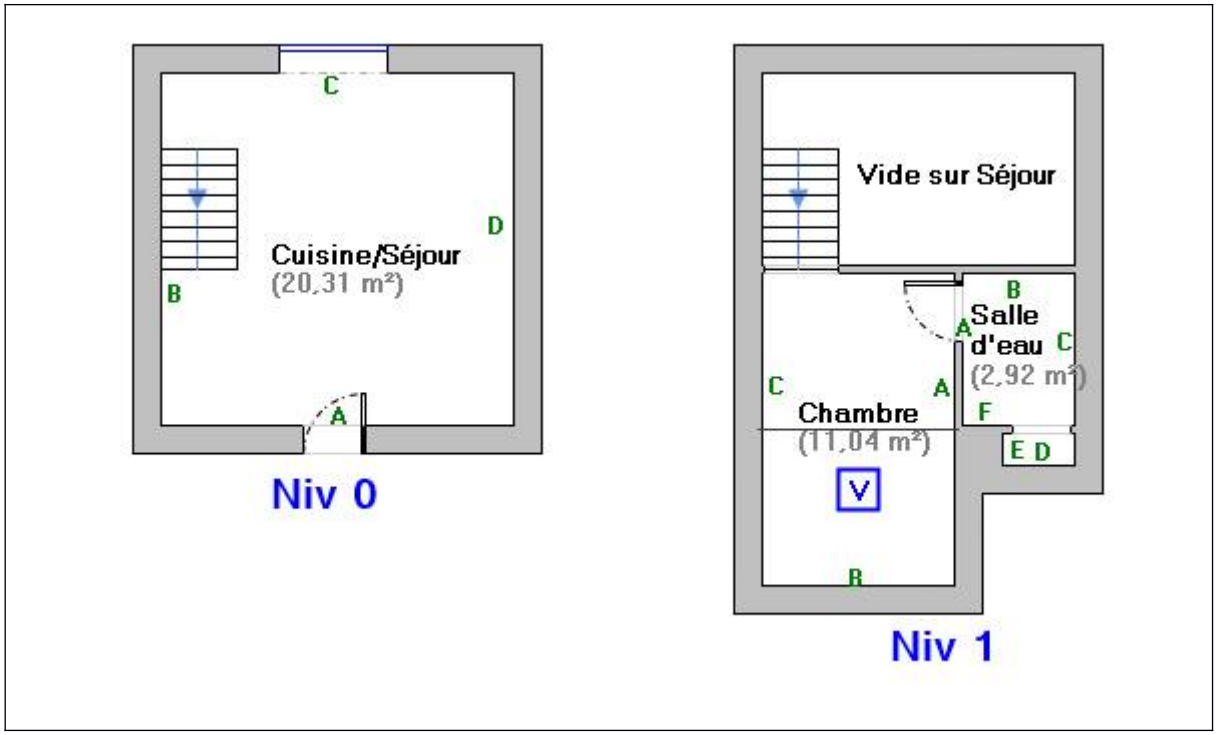
Localisation des mesures sur croquis de repérage

-	C	Fenêtre intérieure (F1)	Bois	Peinture	Non mesurée	-		NM	Elément récent
-	C	Fenêtre extérieure (F1)	Bois	Peinture	Non mesurée	-		NM	Elément récent
2	C	Garde corps (G1)	Métal	Peinture	mesure 1	14,65	Dégradé (Ecaillage)	3

Lors de la présente mission il a été mis en évidence la présence de revêtements contenant du plomb au-delà des seuils en vigueur.
Du fait de la présence de revêtements contenant du plomb au-delà des seuils en vigueur et de la nature des dégradations constatées (dégradé) sur certaines unités de diagnostic et en application de l'article L. 1334-9 du code de la santé publique, le propriétaire du bien, objet de ce constat, doit effectuer les travaux appropriés pour supprimer l'exposition au plomb, tout en garantissant la sécurité des occupants. Il doit également transmettre une copie complète du constat, annexes comprises, aux occupants de l'immeuble ou de la partie d'immeuble concernée et à toute personne amenée à effectuer des travaux dans cet immeuble ou la partie d'immeuble concernée.

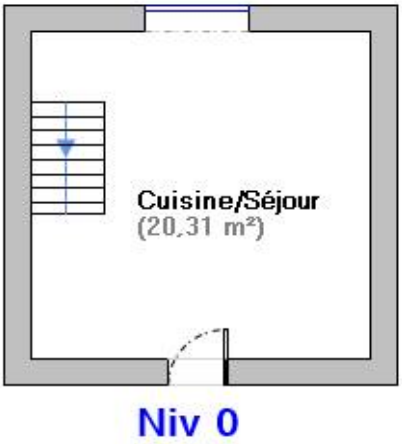
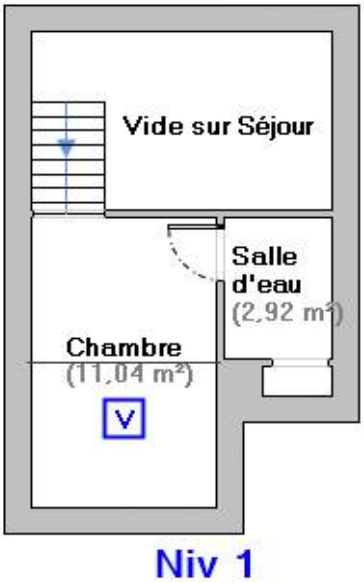
Annexe - Croquis de repérage

Domaines	Anomalies	Photo
4. La liaison équipotentielle et installation électrique adaptées aux conditions particulières des locaux contenant une douche ou une baignoire	Locaux contenant une baignoire ou une douche : la continuité électrique de la liaison équipotentielle supplémentaire, reliant les éléments conducteurs et les masses des matériels électriques, n'est pas satisfaisante (résistance supérieure à 2 ohms). ***Remarques :*** La LES (Liaison Equipotentielle Supplémentaire) est incomplète : Présence d'une prise en salle d'eau non raccordé a la terre ; ***Faire intervenir un électricien qualifié afin de compléter la LES***
