## PROCES VERBAL de DESCRIPTION des LIEUX

Dressé le DIX NEUF NOVEMBRE DEUX MILLE VINGT-CINQ  
A partir de 8 heures 30

**Sur la Commune de TAIN L'HERMITAGE (26600)**  
**Dans un ensemble immobilier situé 120, Avenue Jean Jaurès**

#### **I- Description de l'Immeuble :**

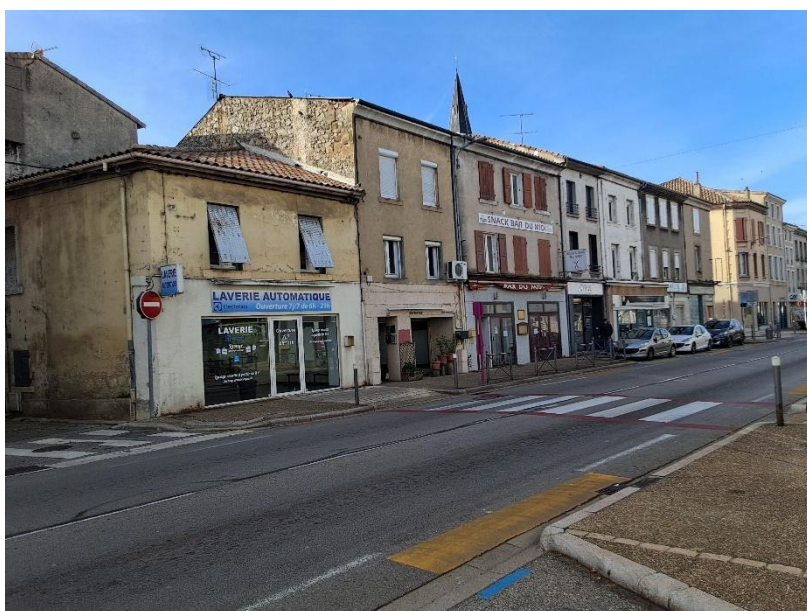
photo 1

La façade est enduite et présente des traces d'usure et de vieillissement, avec un enduit de teinte beige-rosé légèrement dégradé. La face Est visible est brute, en pierres apparentes, et dépourvue d'enduit.

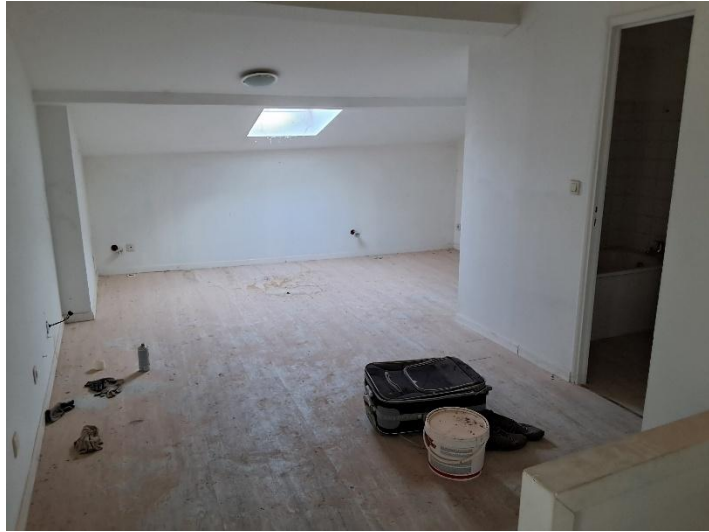
photo 40

- Pièce principale :
  - Sol parquet stratifié, plinthes bois peint
  - Murs et plafond peints, plafond sous rampants avec 2 points lumineux + éclairage naturel assuré par une fenêtre de toit de type Velux
  - Prises électriques murales et arrivées électriques apparentes en attente (câbles non raccordés)
  - Coin cuisine avec un bloc kitchenette de teinte blanche en état correct, composé d'un meuble bas avec une porte battante pour le rangement, un emplacement sous plan, un évier inox une cuve avec robinet, une crédence carrelée en faïence blanche de format carré qui protège le mur au-dessus du plan de travail, une hotte aspirante

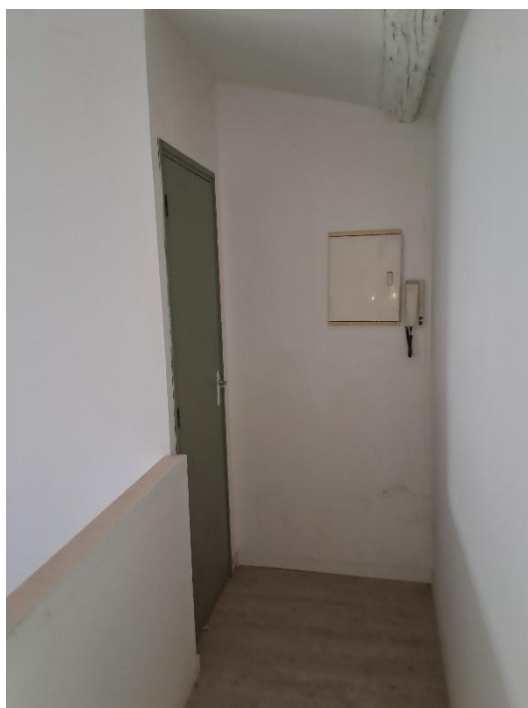
**photo 47**

- Dégagement :
  - Sol parquet stratifié, plinthes bois peint
  - Murs et plafond peints, plafond sous rampants
  - 1 interphone dont le bon fonctionnement n'a pas pu être vérifié
  - Placard technique avec 1 chauffe-eau électrique

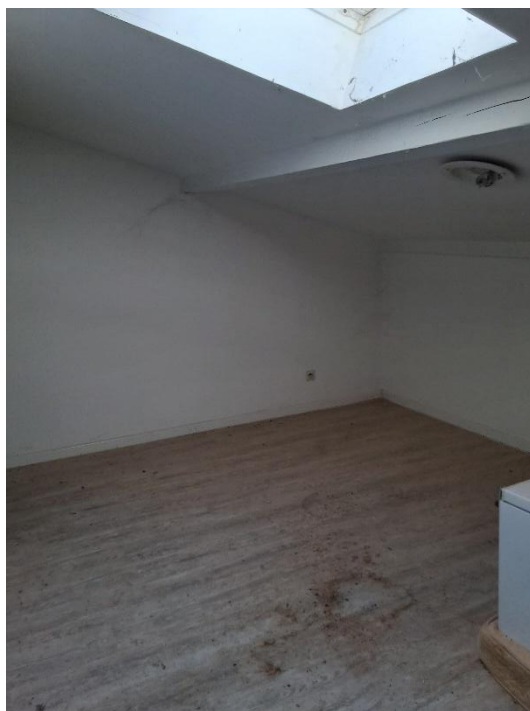
photo 54

- Chambre :
  - Porte d'accès pleine en bois peint
  - Sol parquet flottant stratifié, plinthes bois peint
  - Murs et plafond peints, plafond sous rampants avec 1 point lumineux + éclairage naturel assuré par une fenêtre de toit de type Velux
  - Placard technique : porte d'accès pleine en bois peint + chauffe-eau électrique

Etat général : Le logement présente un état général correct mais semble avoir fait l'objet de travaux de rénovation qui sont inachevés.
